RAPPORTO ATTIVITÀ

Componente Ambientale: Vibrazioni	Codice monitoraggio: VIB-AR-01
Tratta di appartenenza: Tratta C e viabilità connessa	
Comune: Arcore	Provincia: Monza e Brianza
Distanza dal tracciato: 38.9 m	Progressiva di progetto [Km+m]: 13+4733
Tipologia di indagine: Corso d'opera - Anno 1 - Misura del livello vibrazionale durante l'esecuzione dei lavori

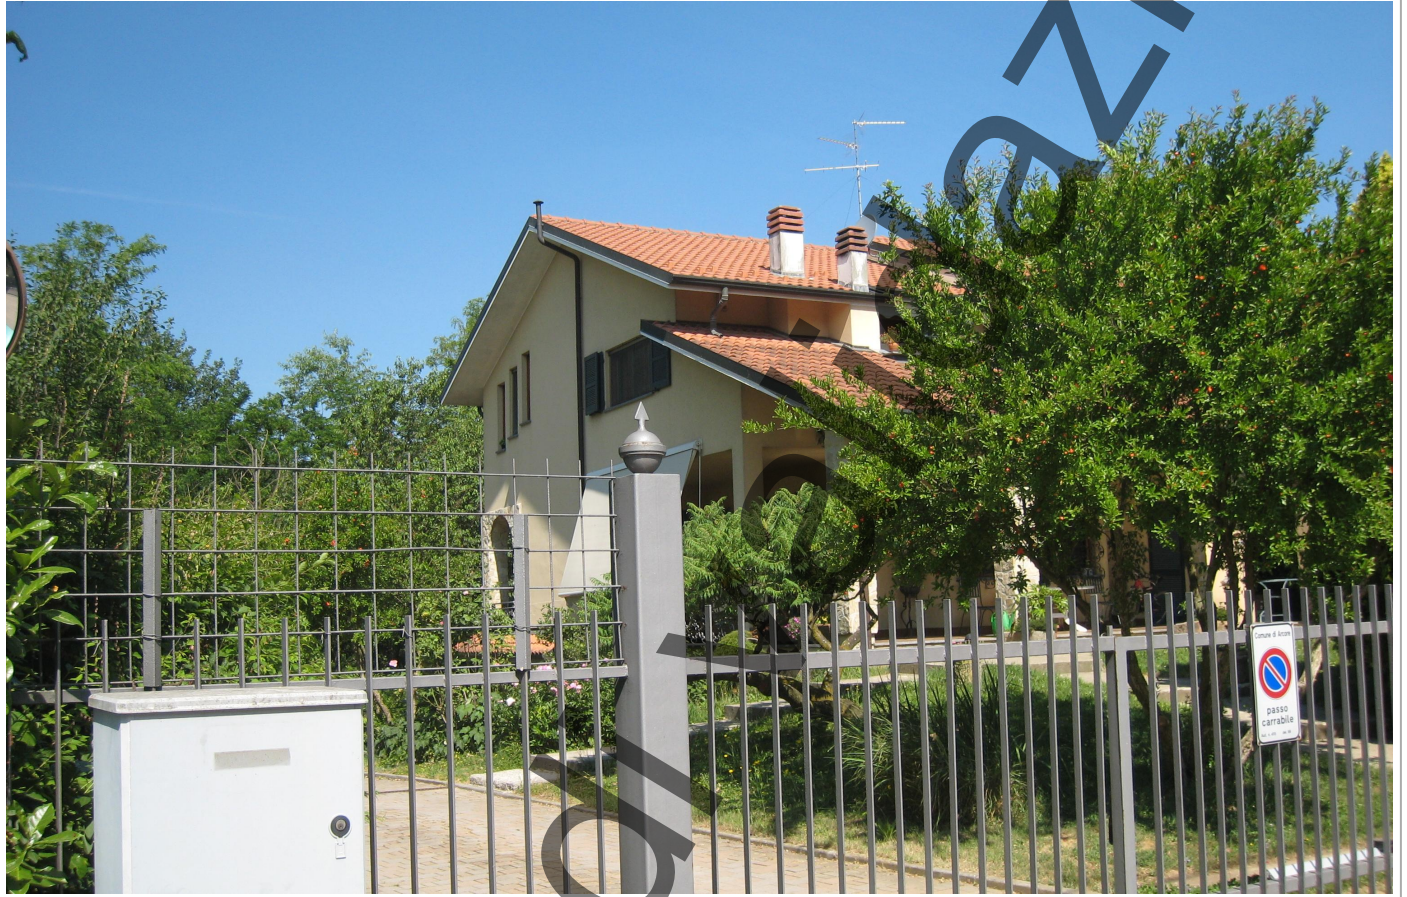
FOTOGRAFIA DELLA STAZIONE DI INDAGINE

Il ricettore è costituito da una costruzione di due piani, di forma rettangolare, confinante a sud con altre costruzioni ad uso residenziale, a nord con un'area boscata ed ancora più a nord con la linea ferroviaria Lecco-Carnate-Milano. Il ricettore è quasi completamente immerso in una area verde. Tale sito di indagine è stato scelto in quanto ubicato all'imbocco della galleria artificiale in progetto.

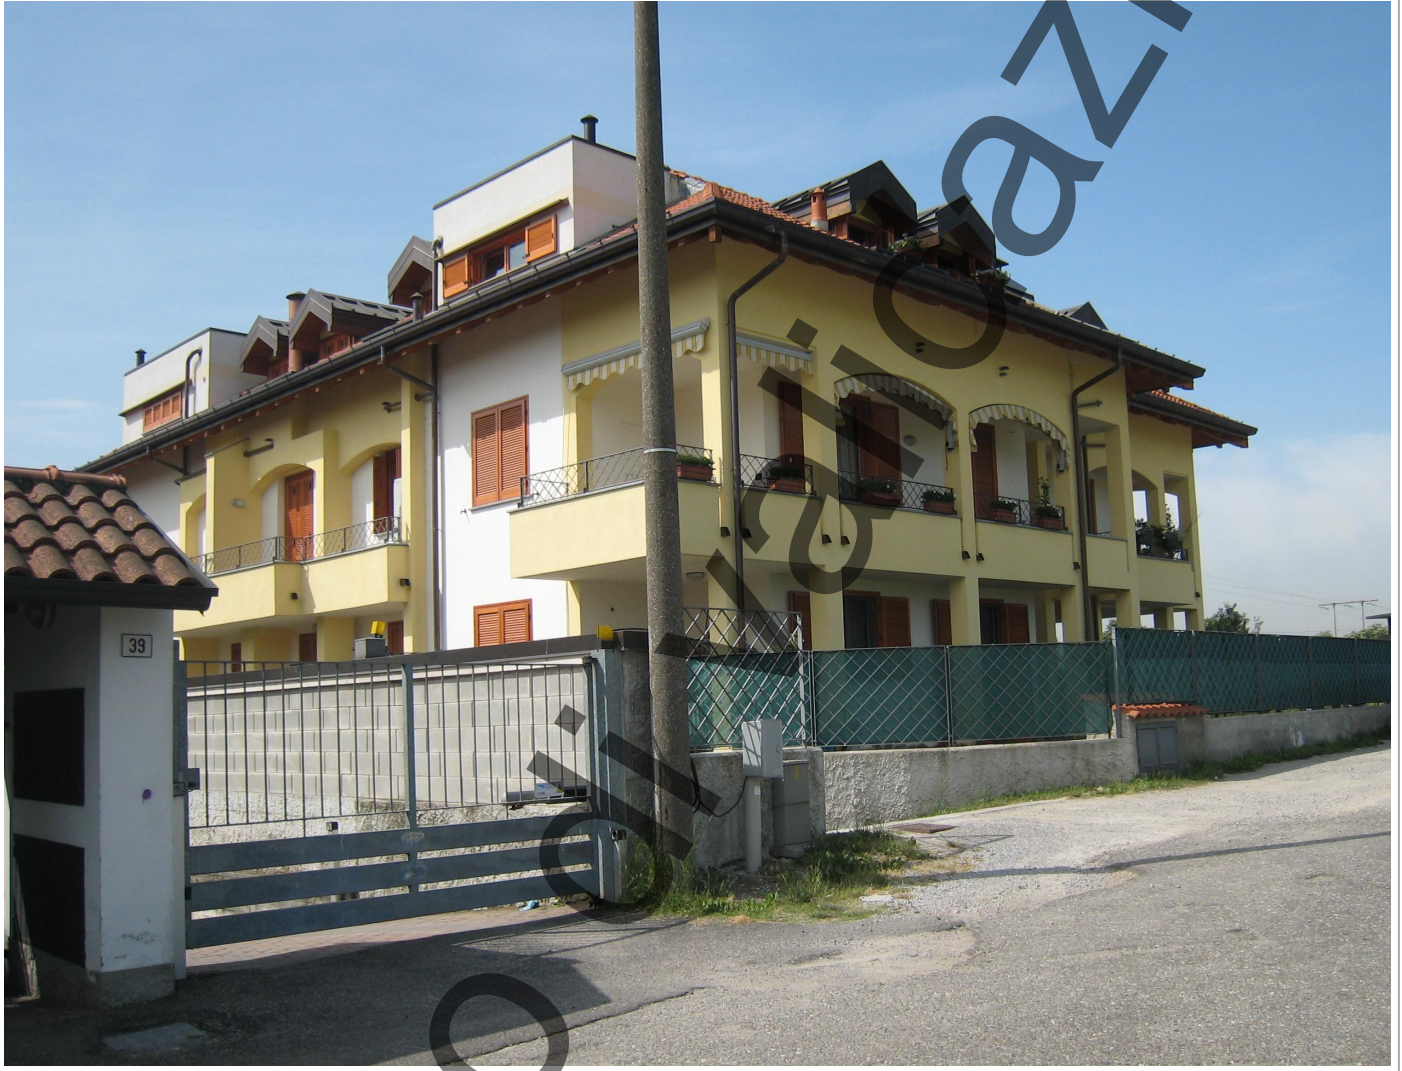
FOTOGRAFIA DELLA STAZIONE DI INDAGINE

Il recettore è costituito da una costruzione di due piani, di forma irregolare, confinante ad est con altre costruzioni ad uso residenziale, a nord con via Madonna delle Nevi e ad ovest con un'area agricola. Tale sito di indagine è stato scelto in quanto ubicato all'imbocco della galleria artificiale in progetto.

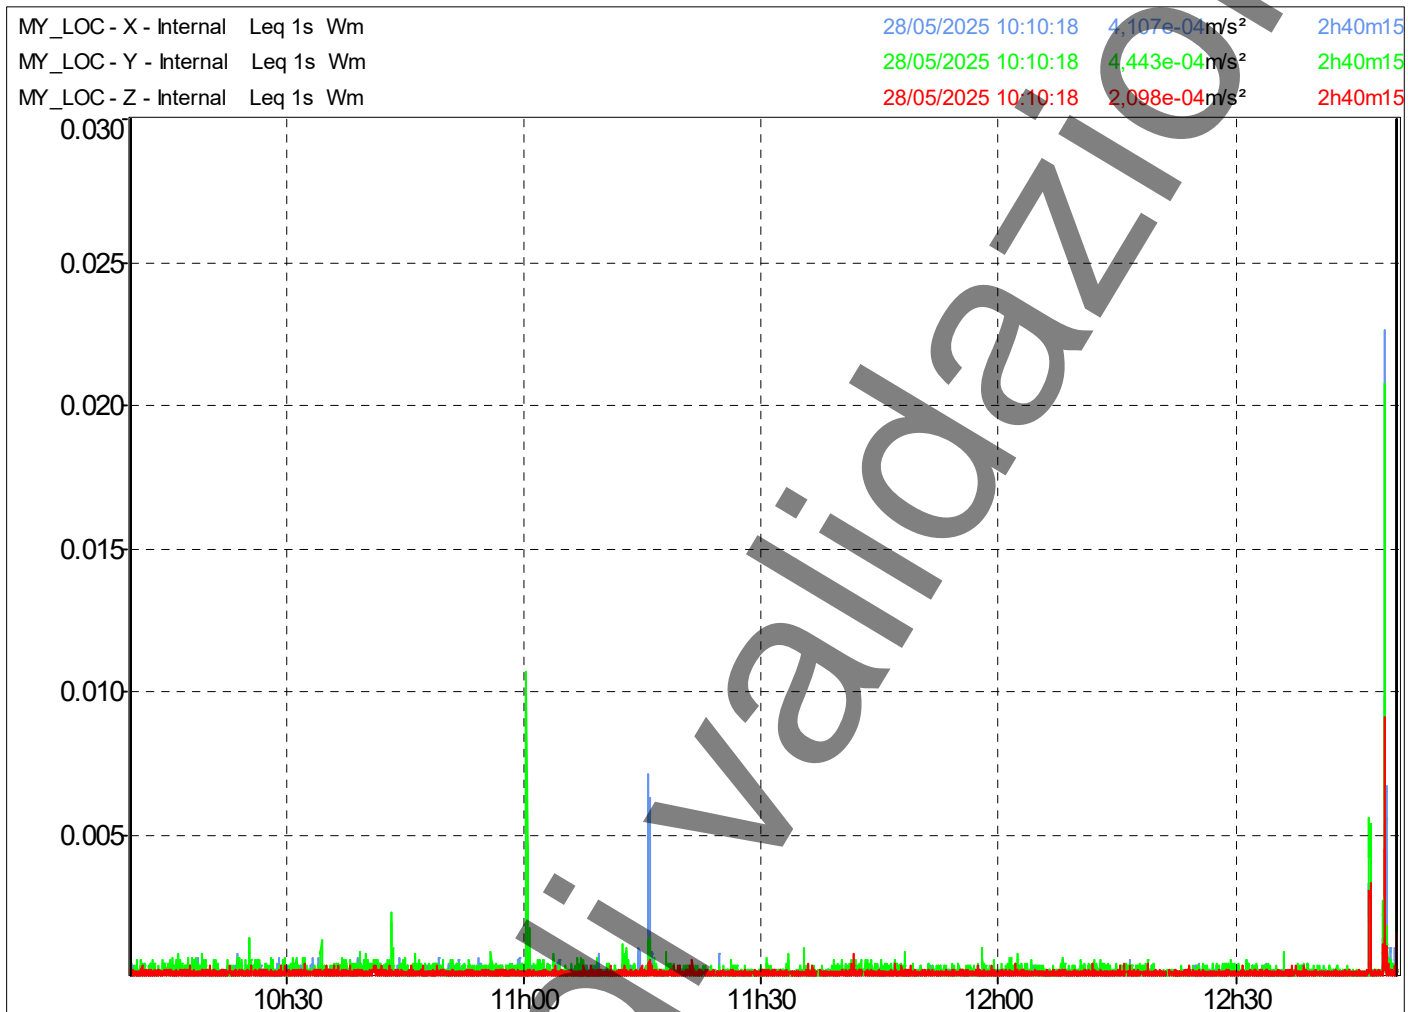
Analisi effetti vibrazioni sulla Persona

Parametri	2 ore		
Codice monitoraggio	VIB-BI-01		
Data rilievo	28/05/2025		
2)	Asse X(piano Giorno (TR = 6))	Asse Y(piano Giorno (TR = 6))	Asse Z(piano Giorno (TR = 6))
aweq [mm/s ²]	0.4107	0.4443	0.2098
Lweq [m/s]	0.00008561	0.0001529	0.00006168

Non si evidenziano criticità vibrazionali ai sensi della norma UNI 9614.

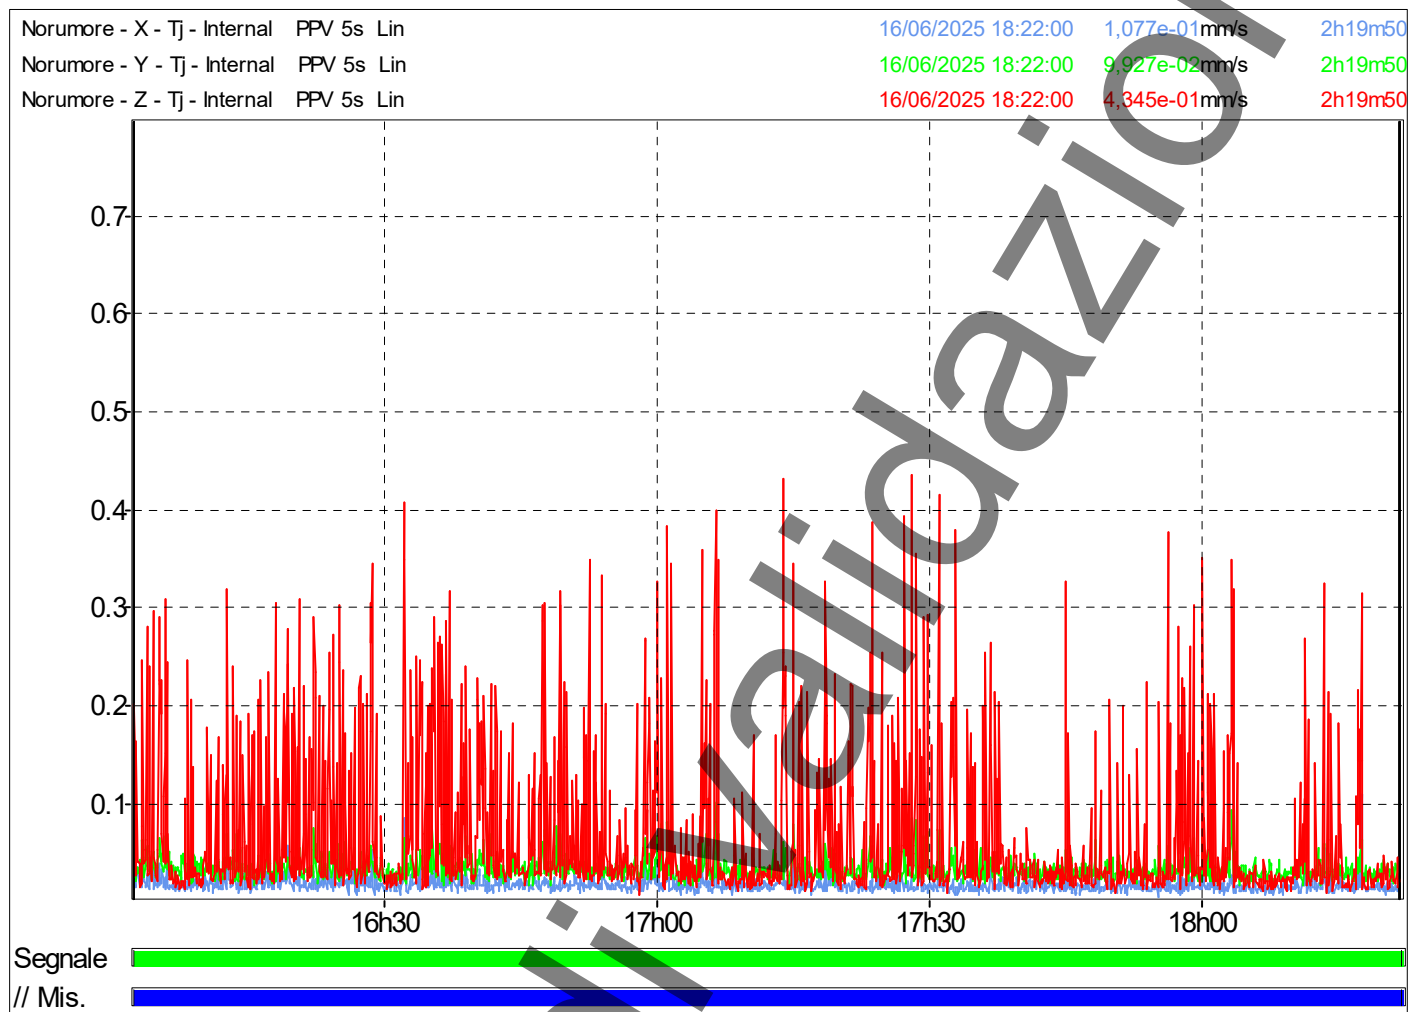
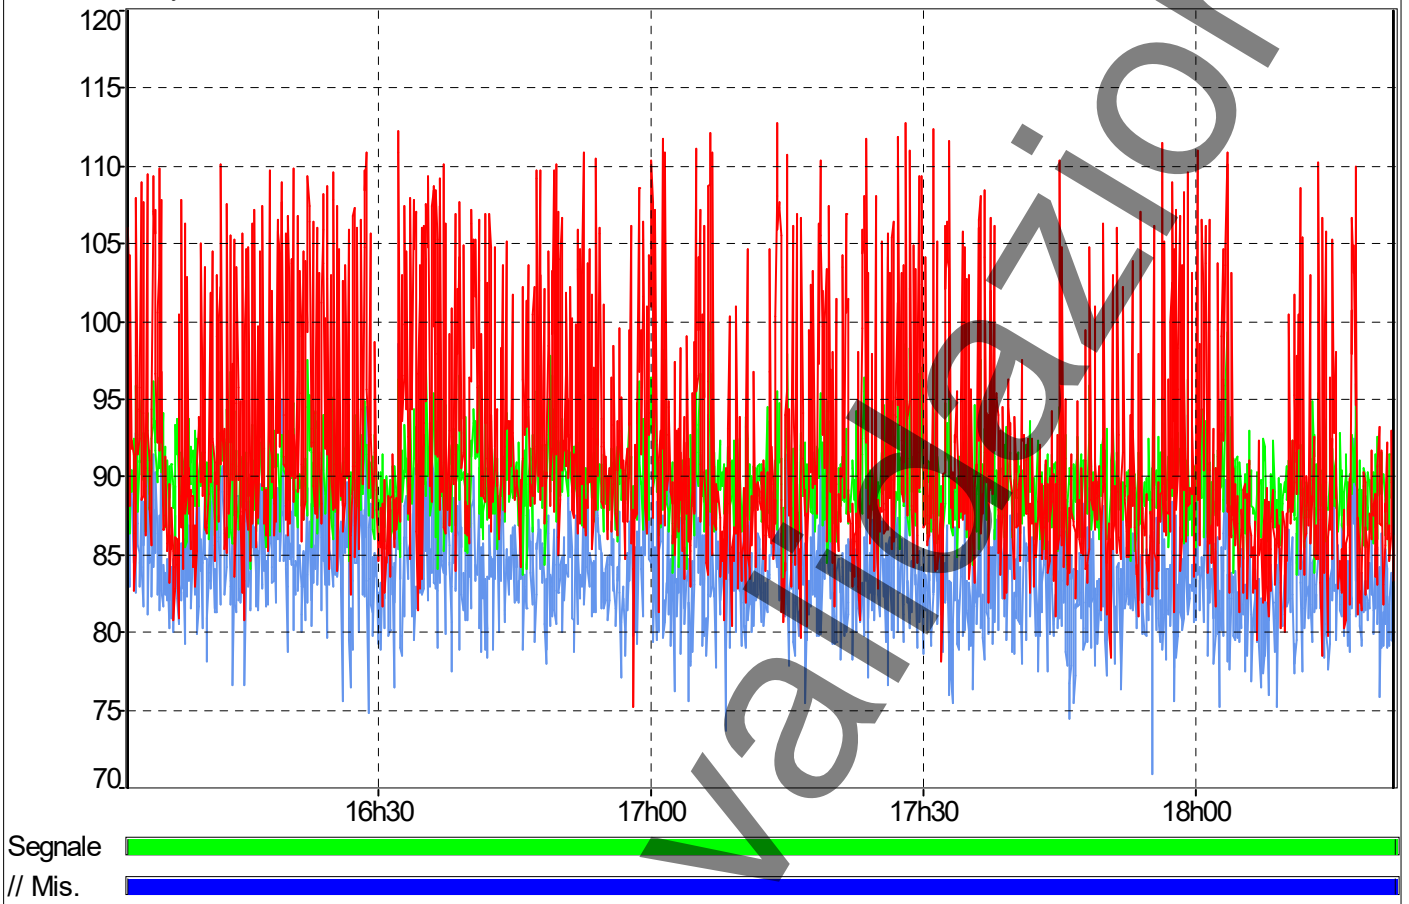
Analisi effetti sugli Edifici

Norumore - X - Tj - Internal PPV 5s Lin 16/06/2025 16:02:15 100,7dB 2h19m45 SEL ---dB
 Norumore - Y - Tj - Internal PPV 5s Lin 16/06/2025 16:02:15 99,9dB 2h19m45 SEL ---dB
 Norumore - Z - Tj - Internal PPV 5s Lin 16/06/2025 16:02:15 112,8dB 2h19m45 SEL ---dB

File	20250616_160212_000000
Ubicazione	
Inizio	16/06/2025 16:02:15
Fine	16/06/2025 18:22:00
Modello strumento	ORION
Numero di serie strumento	10329
Modello sensore	InternalAccelerometer
Numero di serie sensore	00170
Nessun evento osservato

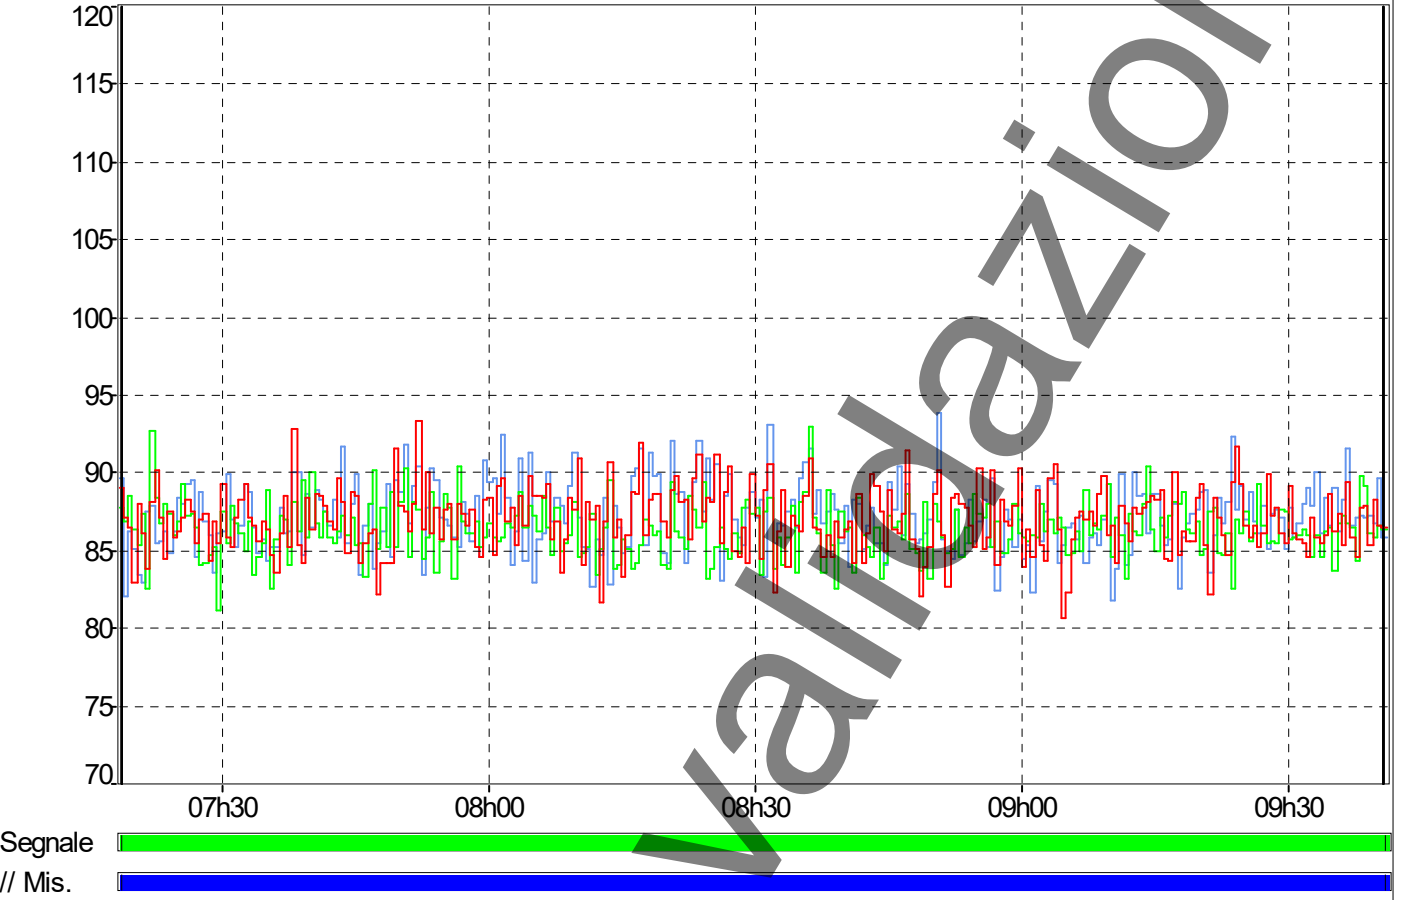
Analisi effetti sugli Edifici

MY_LOC - X - Tj - Internal PPV 30s Lin 17/06/2025 07:18:30 93,8dB 2h22m30 SEL ---dB
 MY_LOC - Y - Tj - Internal PPV 30s Lin 17/06/2025 07:18:30 92,9dB 2h22m30 SEL ---dB
 MY_LOC - Z - Tj - Internal PPV 30s Lin 17/06/2025 07:18:30 93,3dB 2h22m30 SEL ---dB

File	20250617_000000_102442
Ubicazione	
Inizio	17/06/2025 07:18:30
Fine	17/06/2025 09:40:30
Modello strumento	ORION
Numero di serie strumento	10410
Modello sensore	InternalAccelerometer
Numero di serie sensore	00275
Nessun evento osservato

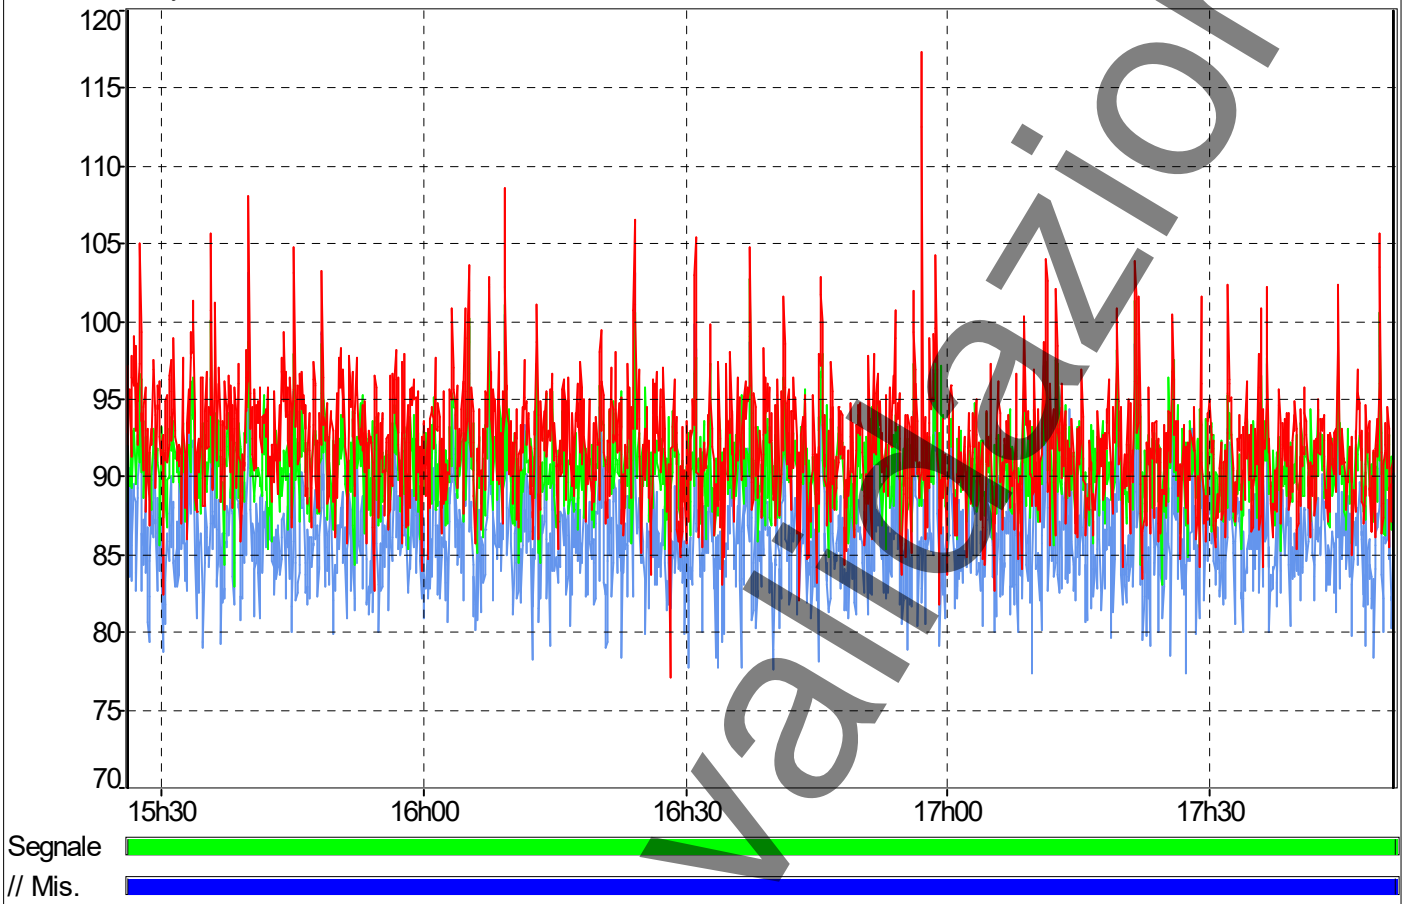
Analisi effetti sugli Edifici

Norumore - X - Tj - Internal PPV 5s Lin 25/06/2025 15:26:10 103,1dB 2h25m00 SEL ---dB
 Norumore - Y - Tj - Internal PPV 5s Lin 25/06/2025 15:26:10 102,7dB 2h25m00 SEL ---dB
 Norumore - Z - Tj - Internal PPV 5s Lin 25/06/2025 15:26:10 117,3dB 2h25m00 SEL ---dB

File	20250625_152607_180809
Ubicazione	
Inizio	25/06/2025 15:26:10
Fine	25/06/2025 17:51:05
Modello strumento	ORION
Numero di serie strumento	10329
Modello sensore	InternalAccelerometer
Numero di serie sensore	00170
Nessun evento osservato
