| <p>Autostrada Pedemontana Lombarda</p> | <p>PEDELOMBARDA NUOVA</p> | <p>TRATTE B2 E C DELL'AUTOSTRADA PEDEMONTANA LOMBARDA E RELATIVE OPERE CONNESSE TRCO06, TRMI10, TRMI17</p> |
| <p>PIANO DI MONITORAGGIO AMBIENTALE - COMPONENTE VIBRAZIONI: RELAZIONE TRIMESTRALE - 4° TRIMESTRE CO 2025</p> | <p>Codice documento CAMGE000MT00157RS008</p> <p>Rev A01</p> | |

6- SCHEDE DEI PUNTI DI MONITORAGGIO

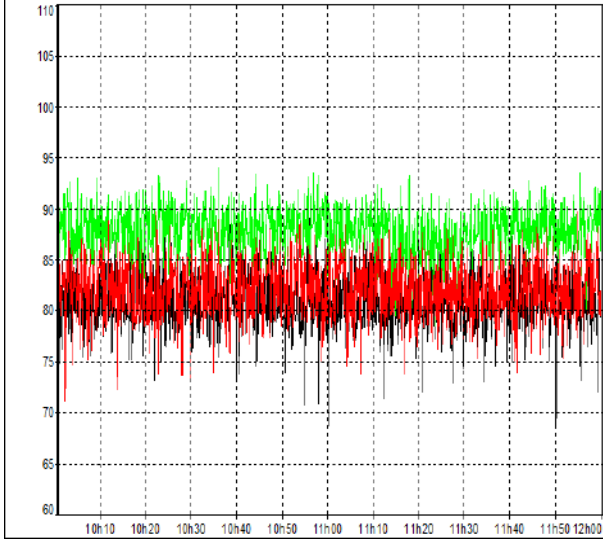
PROFILO TEMPORALE VELOCITÀ_EDIFICI

| Numero-X - Tj - Internal - PPV fs Lin | 11/11/2025 10:00:45 | 89.5dB | 1h:58m:00 | SEL | --dB |
| Numero-Y - Tj - Internal - PPV fs Lin | 11/11/2025 10:00:45 | 94.1dB | 1h:58m:00 | SEL | --dB |
| Numero-Z - Tj - Internal - PPV fs Lin | 11/11/2025 10:00:45 | 88.7dB | 1h:58m:00 | SEL | --dB |
