PEDELOMBARDA NUOVA	TRATTE B2 E C DELL'AUTOSTRADA PEDEMONTANA LOMBARDA E RELATIVE OPERE CONNESSE TRCO06, TRMI10, TRMI17
PIANO DI MONITORAGGIO AMBIENTALE - COMPONENTE PAESAGGIO: RELAZIONE ANNUALE – ANNO 2025		Codice documento CAMGE000MT00158RS001 Rev A01

**Relazione specialistica
Componente Paesaggio**

Relazione Annuale: Anno 2025

C.03.2 ARCORE

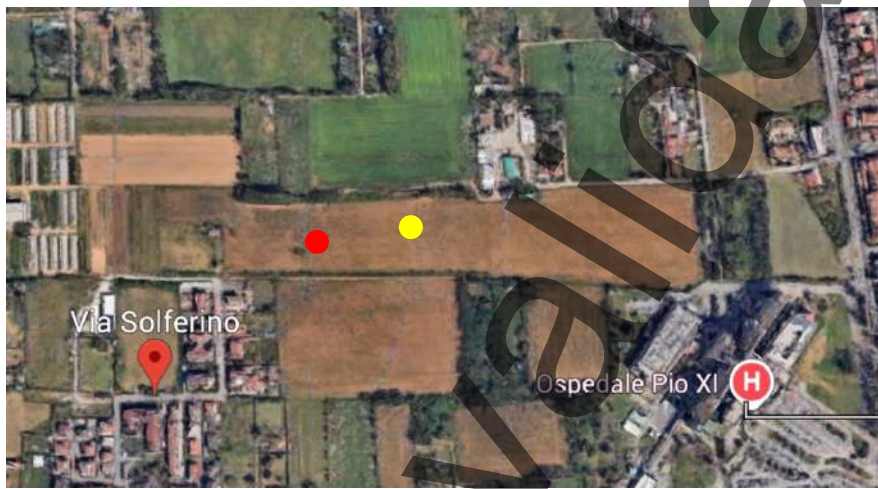
Figura 1 area di indagine e posizionamento rinvenimenti (in rosso struttura A, in giallo strutture B-C) (da Google Earth)

Le tracce rinvenute si concentrano in due punti distinti, a circa 100 metri di distanza tra loro, e consistono in tre strutture rettangolari (due ravvicinate più ad E di quella singola isolata) con spallette in ciottoli e frammenti laterizi, realizzate a secco, simili per tecnica costruttiva ma differenti per caratteristiche morfologiche. Le strutture sono affiorate a circa -0,50 m dal piano campagna e risultano impostate direttamente sul deposito ghiaioso sterile in quanto eventuali piani di frequentazione ad esse relativi sono stati erosi e alterati dalle successive attività agricole. La fascia di terreno interessata dai ritrovamenti è pianeggiante, priva di edifici, in tempi recenti coltivata, ed è prossima al sentiero pedonale che corre lungo tutto il limite S di quest'area di cantiere e che riporta la denominazione di "Strada consorziale detta del Molinello", poi "dei Boschi", percorso storico di collegamento con Cesano Maderno (foto 2).

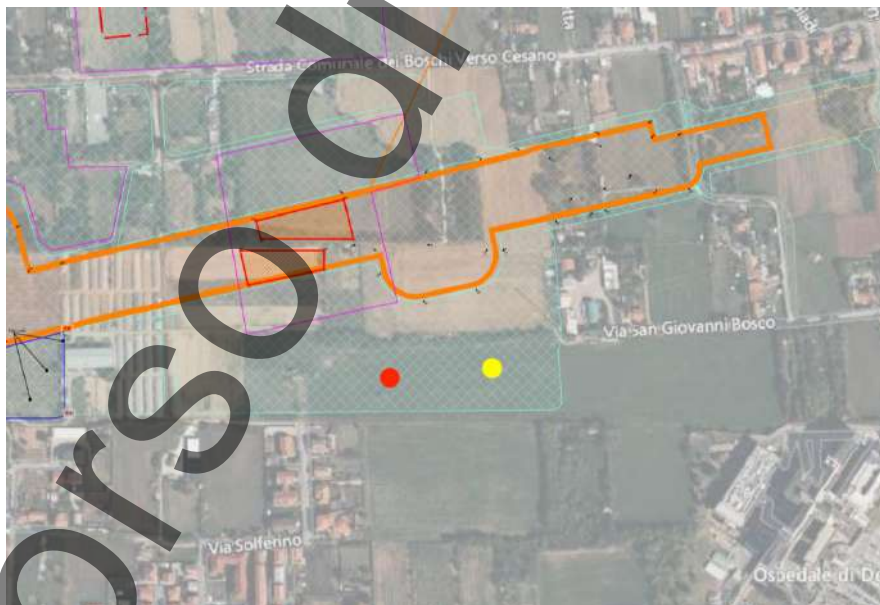
Figura 2 stralcio planimetria CB2bis

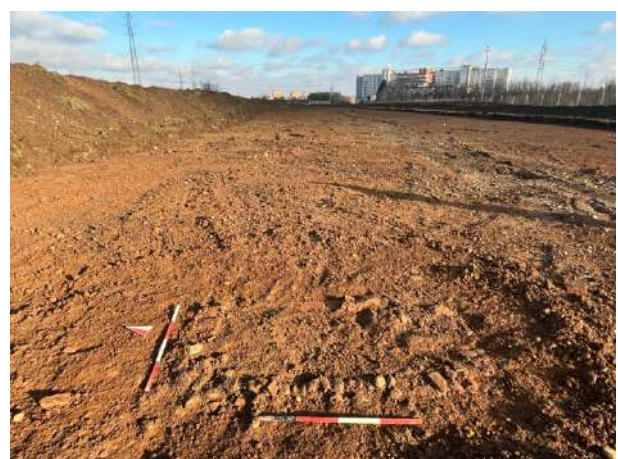
Foto 2 struttura al momento del rinvenimento; sullo sfondo l'Ospedale di Desio

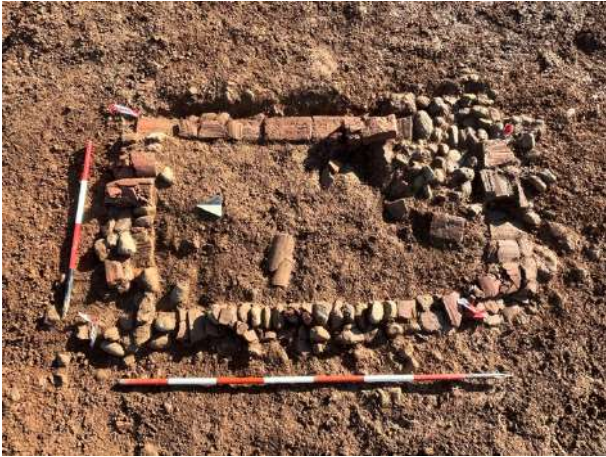
Foto 3

All'interno si rinviene US 2 (foto 3), un riempimento piuttosto plastico, a matrice argillo-sabbiosa, di colore grigio, con minute scaglie litiche, qualche ciottolo e frammenti laterizi, che ha restituito una zappetta in ferro (foto 4) e testimonia l'obliterazione della struttura. Tale deposito va a coprire anche la concentrazione di ciottoli US 4 (foto 5), posta nell'angolo SE, in corrispondenza di una variazione della tessitura del fondo in mattoni: è chiaramente distinguibile US 13, porzione dal profilo semicircolare realizzata in ciottoli e frammenti di mattone, che potrebbe indicare una diversa funzionalità di US 3 nel corso del suo utilizzo nel tempo (foto 6).

Il taglio di imposta di US 3, denominato US 5^a (foto 3), è stato documentato nello strato ghiaioso US 16, dato che, come già sottolineato, non si è conservato l'effettivo piano di vita.

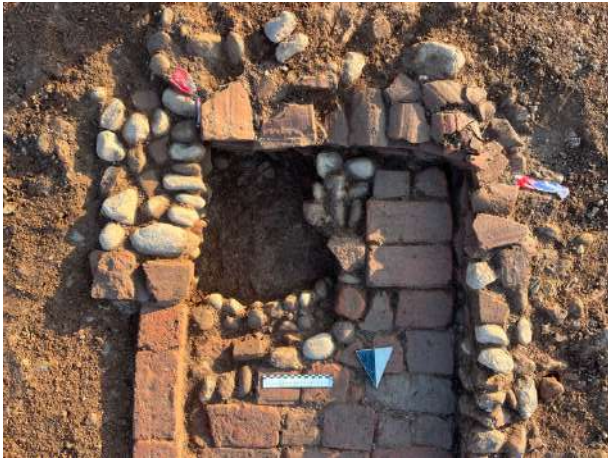
Foto 7

In considerazione dell'assenza di stratigrafia all'interno e non essendo evidenti rotture dei mattoni del fondo, però, è lecito anche pensare che la realizzazione di US 13 possa essere avvenuta contestualmente alla costruzione originaria, con l'intenzione di creare una superficie di appoggio differente nell'angolo SE. Qui, infatti, resta un'impronta sub-circolare, attribuibile all'asportazione di elemento ligneo o contenitore fittile, attestata dal taglio US 12^A, profondo circa 0,10 m dal fondo struttura, appunto riempito dall'accumulo di ciottoli in matrice limo-sabbiosa US 4: tale deposito, privo di altri indicatori, è da ritenersi il residuo (risistemato?) di un'ipotetica inzeppatura o il parziale collasso dell'angolare SE che è più largo proprio in quel punto (0,23 m invece dei 0,15 m delle altre spallette sui lati lunghi) e sembra realizzato a rinforzo della struttura (foto 7).

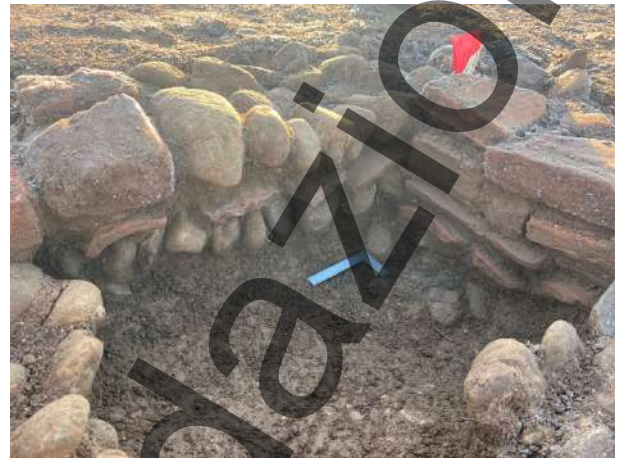
Foto 8 particolare angolo sud-est

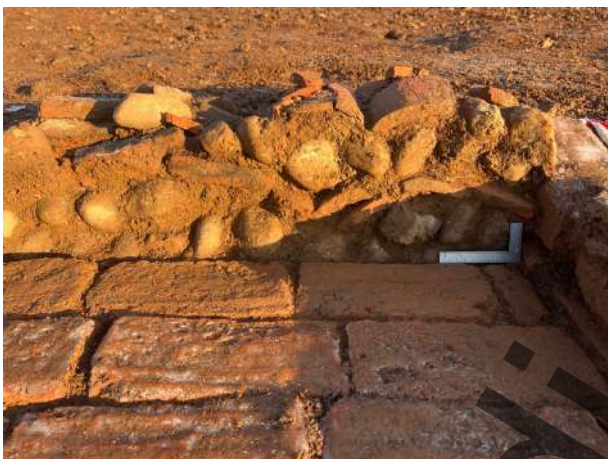
Foto 9 particolare spalletta nord

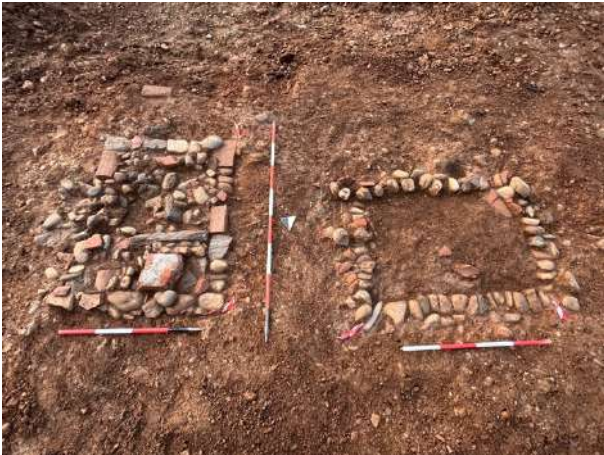
Circa un centinaio di metri ad Est di quanto appena descritto è posta una struttura rettangolare, con orientamento E/W e dimensioni di 1,30 m x 1,04 m (foto 11, 12); US 8 è realizzata con spallette di 0,15 m di larghezza, in ciottoli di medie dimensioni e rari frammenti laterizi; gli elementi litici di pezzatura maggiore sono apprestati sul filare interno, affiancati, mentre quelli più piccoli sono posti ad inzeppatura lungo il profilo esterno della struttura (203,3m slm). Il fondo di US 8 (1,00 m x 0,74 m) è costituito da un piano in ciottoli ben infissi e costipati, senza legante, messi in posa a creare una tessitura piuttosto omogenea; la struttura, come evidente per le altre due indagate, risulta posta sotto il livello del suo plausibile piano di frequentazione ed i perimetrali sono conservati per pochi centimetri di profondità, corrispondenti a due corsi della muratura (foto 13).

Foto 11 strutture B (dx) e C (sx)

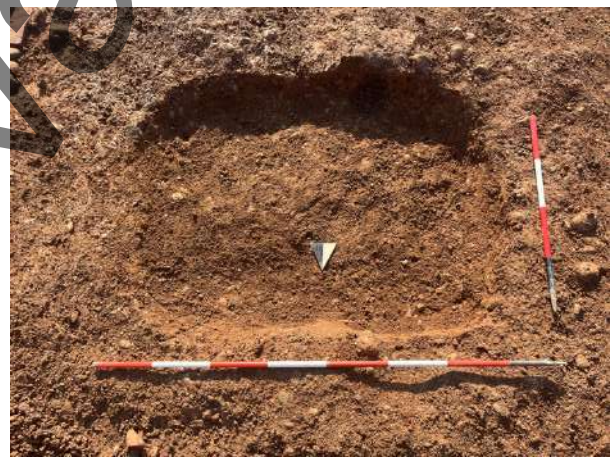
Foto 14

All'interno di US 8 si è asportato un riempimento a matrice argillo-sabbiosa di colore grigio, con qualche ciottolo e rari frammenti di coppo, molto simile ad US 2 ed anch'esso interpretabile come apporto relativo al cessato utilizzo della struttura. Il taglio di realizzazione, US 9^A, è poco profondo, impostato nel deposito ghiaioso US 16 (fondo 203,14m slm; foto 14).

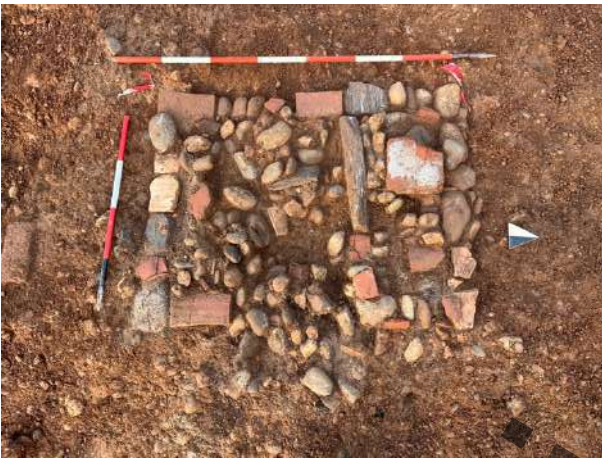
Foto 15

US 11 risultava completamente riempita da US 6, evidenza costituita da ciottoli e frammenti laterizi con poco sedimento limoso, presumibilmente il risultato della distruzione della struttura che quindi non sembra aver avuto un deperimento troppo prolungato nel tempo (foto 15).

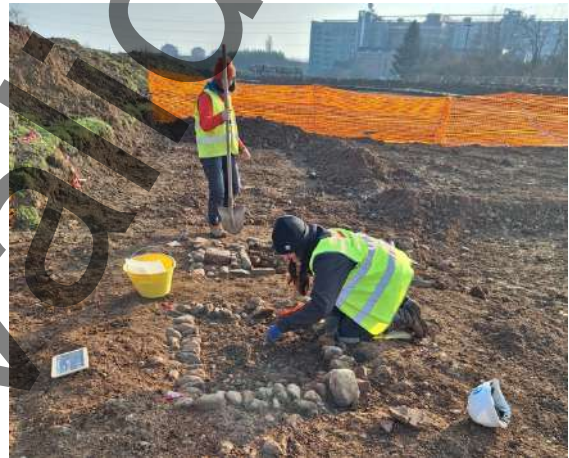
Foto 16 strutture B-C in corso di scavo

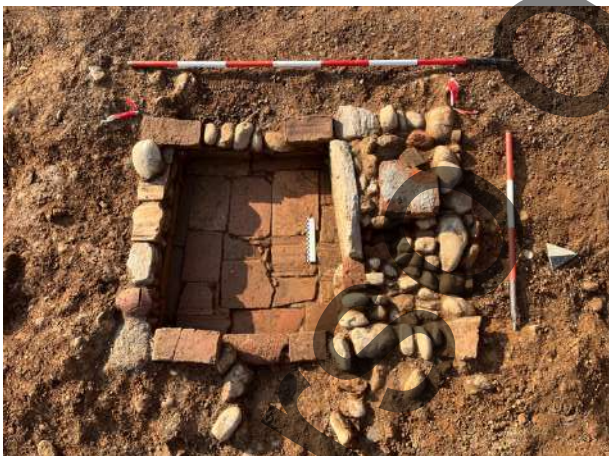
Foto 17

US 6 presenta materiale poco coeso e nettamente distinto da US 10 (foto 17), sistemazione con ciottoli e lastra litica posta di taglio che delimita la porzione N della struttura: US 10 è realizzata in ciottoli di medio-grandi dimensioni, incastrati e compressi in uno spazio che corrisponde a poco più di 1/3 di US 11; essa è inoltre caratterizzata, nel punto più alto, dalla presenza di un blocco di muratura di reimpiego in mattoni ancora legati da malta grigiastra, come una sorta di base d'appoggio per elemento verticale oppure per una copertura (203,32m slm; foto 18).

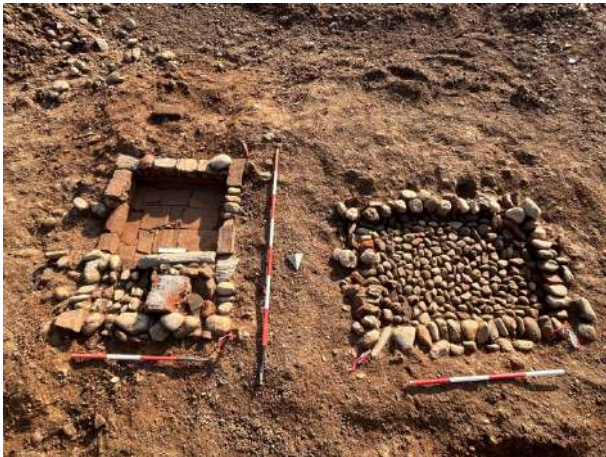
Foto 19 strutture B (dx) e C (sx)

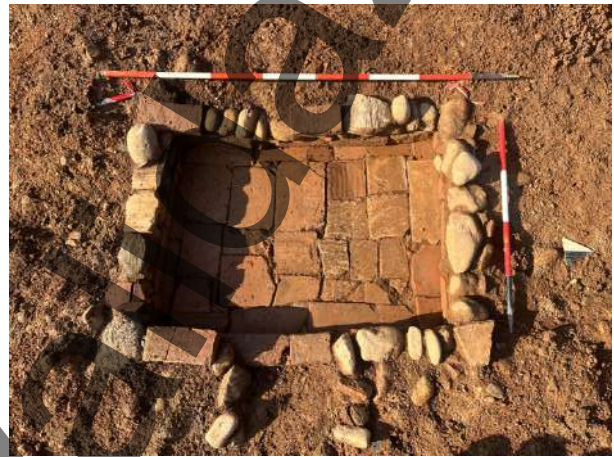
Foto 20

presenza della sistemazione suddetta; il fondo, realizzato senza legante e dalle dimensioni di 1,04 m x 0,76 m, è costituito da frammenti di laterizi per pavimentazione di vari moduli, tra quelli ricostruibili 40 x 20 x 4 cm e 32 x 16 x 3 cm (diversamente dai mattoni delle spallette che misurano 23 x 11 x 4,5 cm) (203,03m slm; foto 20).

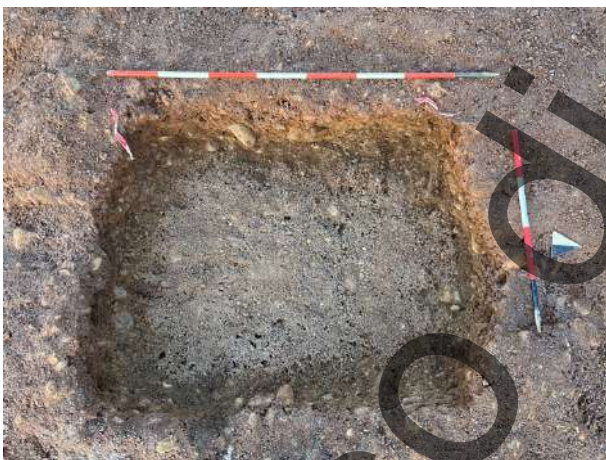
Foto 21

Il taglio d'imposta, US 14^a (foto 21), come per le altre due strutture, è documentato a partire dal substrato ghiaioso sterile US 16, sul quale è difficile, benché suggestivo, leggere altre tracce che siano indizio di strutture leggere accessorie a quanto emerso (quota fondo 202,95m slm).

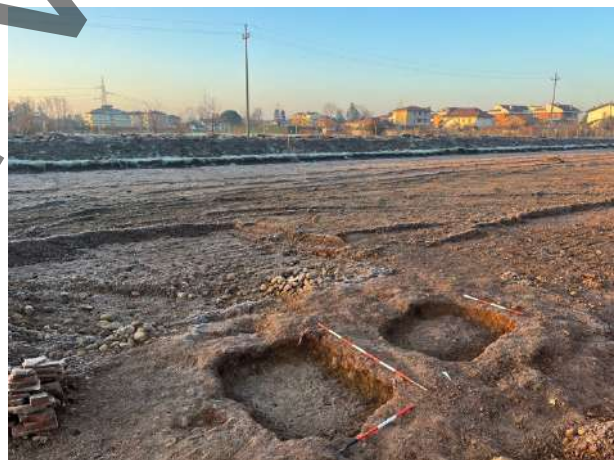
Foto 22 tagli di imposta strutture B-C; sullo sfondo via Solferino
