COLLEGAMENTO AUTOSTRADALE

DALMINE-COMO-VARESE-VALICO DEL GAGGIOLO E OPERE AD ESSO CONNESSE

Monitoraggio Ambientale CORSO D'OPERA

Relazione annuale CO 2013

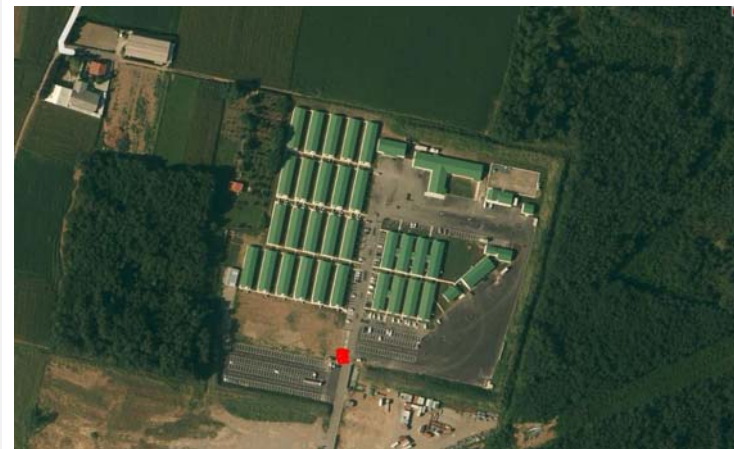
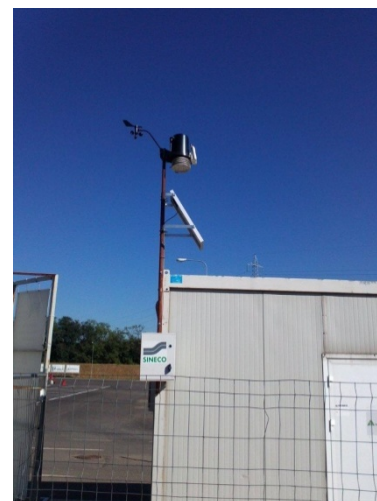
Successivamente si riportano in grafico gli andamenti relativi ai principali parametri meteo rilevati nel periodo di misura.

Parametri meteorologici dal 26 ottobre al 5 novembre 2013
