COLLEGAMENTO AUTOSTRADALE

DALMINE-COMO-VARESE-VALICO DEL GAGGIOLO E OPERE AD ESSO CONNESSE

Monitoraggio ambientale POST OPERAM

Relazione specialistica PO2 2019

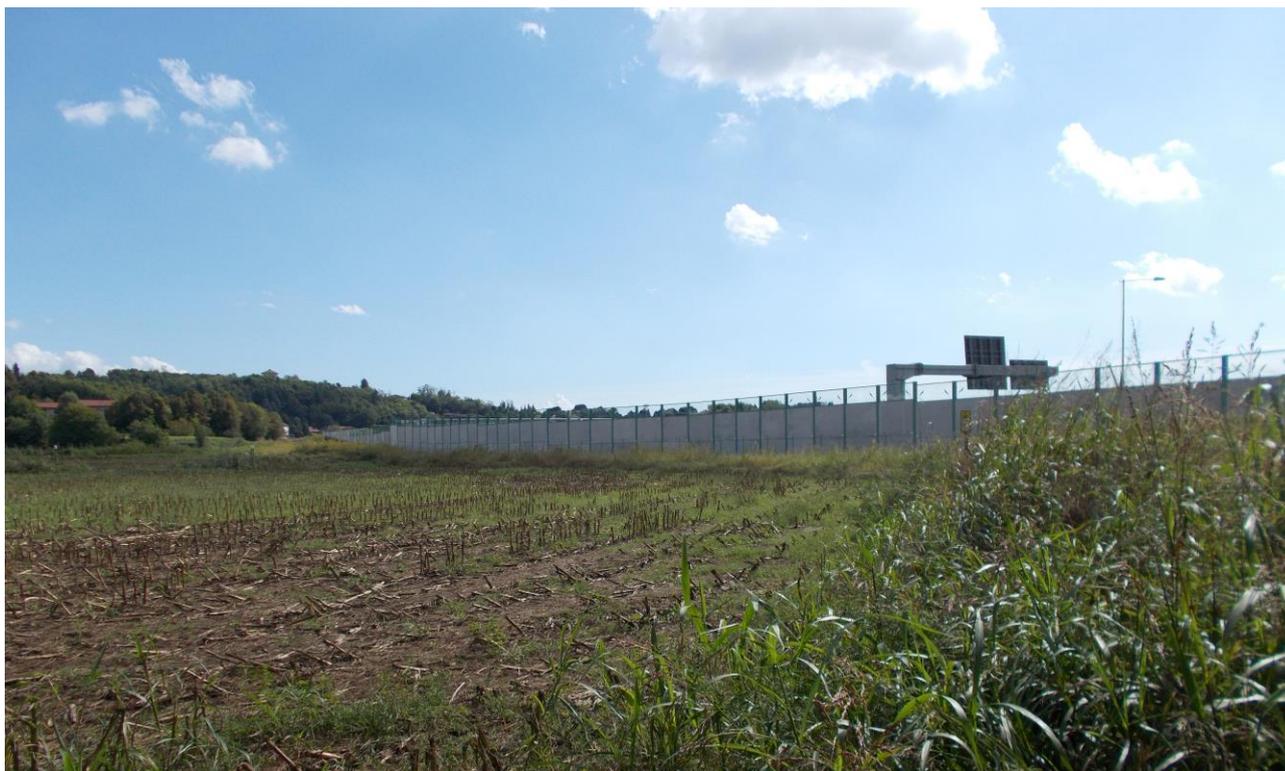
La tipologia di barriera è rimasta quella già prevista in progetto esecutivo e cioè in legno mineralizzato e vetro (Figura 2).

Figura 2 – dettaglio barriere antirumore nei pressi dell'imbocco della galleria artificiale di Grandate

Le principali differenze percepibili in relazione al posizionamento delle barriere antirumore fra AO e PO sono riconducibili ad una variante apportata al Progetto Esecutivo resasi necessaria a causa della rilocalizzazione verso est di un'area di espansione scolastica prevista dal comune di Grandate. La barriera originariamente prevista è stata modificata prevedendo un'altezza variabile decrescente (da 5 m ad 1 m) che permettesse di collegare la sommità del tratto di barriera precedente, di altezza pari a 5 m, con l'imbocco della galleria artificiale di Grandate. Questo adeguamento ha permesso di garantire, oltre a un'adeguata protezione acustica, anche una più consona protezione visiva per la nuova scuola di Grandate. Suddette variazioni hanno comportato anche una riconfigurazione delle scarpate a tergo del muro e una redistribuzione degli interventi di piantumazione delle opere a verde.

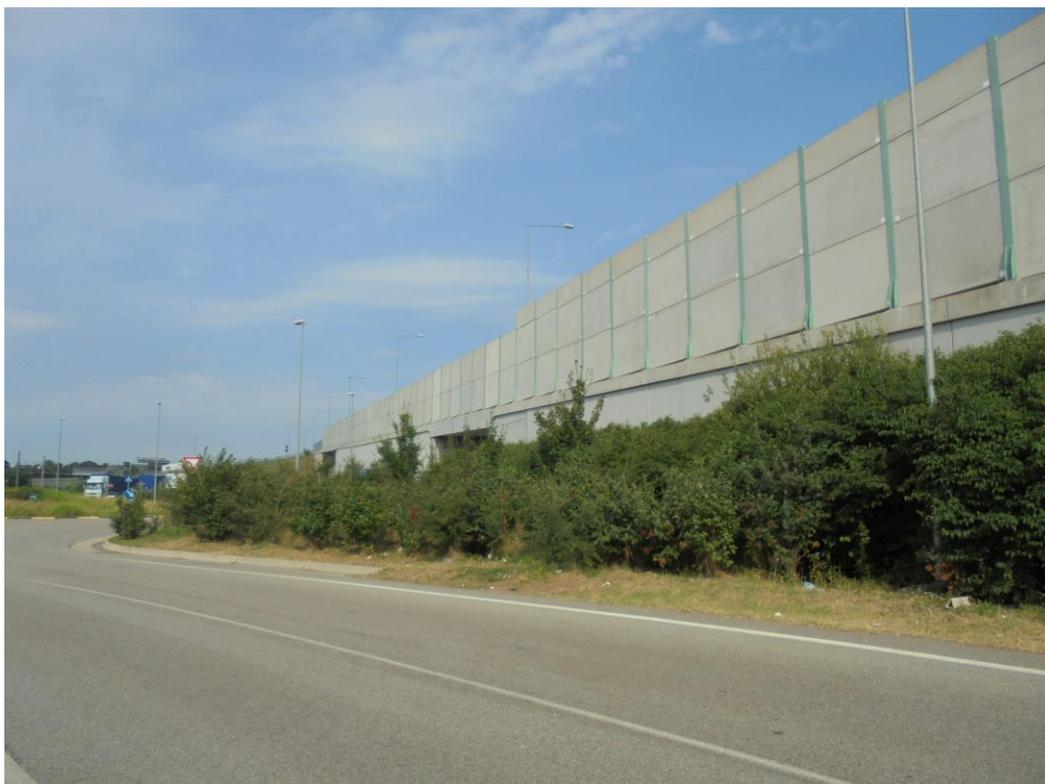
Figura 3 – mitigazioni ambientali zona sovrappasso di via Leopardi (lato sud)

Presso le aree limitrofe al tracciato della A59 realizzato in rilevato, il progetto delle mitigazioni ha previsto la messa a dimora di fasce arboreo-arbustive e arbusti rampicanti adiacenti ai muri al fine di ripristinare la vegetazione esistente e migliorare l'inserimento paesistico del tracciato.

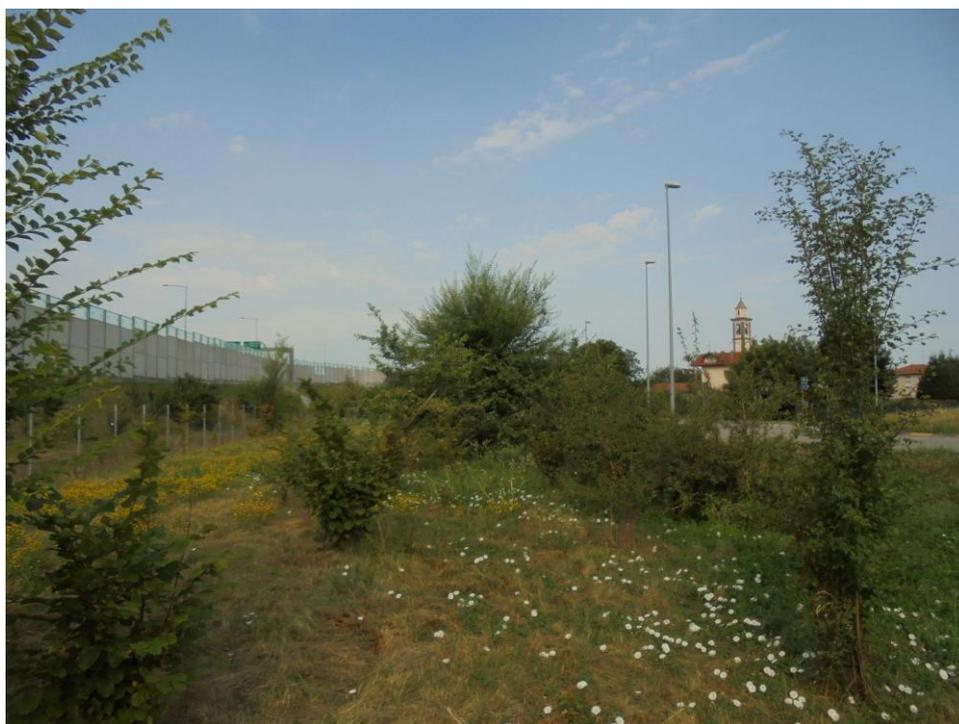
Figura 4 – mitigazioni ambientali lato nord

Come visibile nelle precedenti figure, vi è una leggera differenza di accrescimento fra le essenze arboree ed arbustive piantumate con esposizione a nord e quelle piantumate con esposizione a sud le quali possono godere di un maggior soleggiamento.

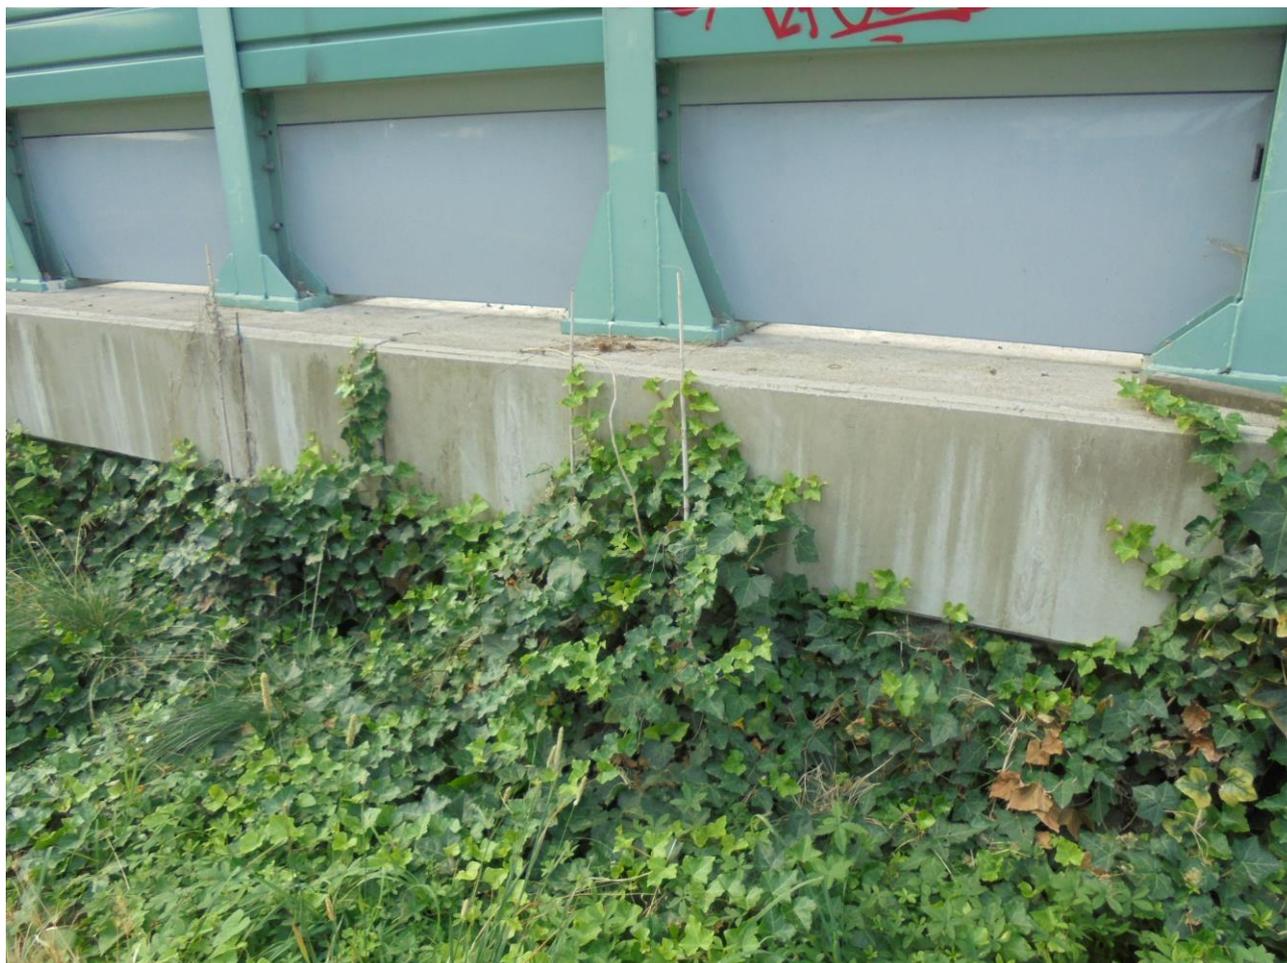
Figura 5 – rampicanti a ridosso dei muri – lato nord

La scelta di mettere a dimora, ai piedi dei muri, delle essenze rampicanti come l'edera, non si è rivelata efficace soprattutto nelle zone esposte a nord. Oltre a non godere mai di soleggiamento diretto infatti, l'ombra dei muri e delle barriere fonoassorbenti toglie ulteriore luce alle piante le quali tendono ad accrescersi verso l'esterno per cercare zone maggiormente luminose.

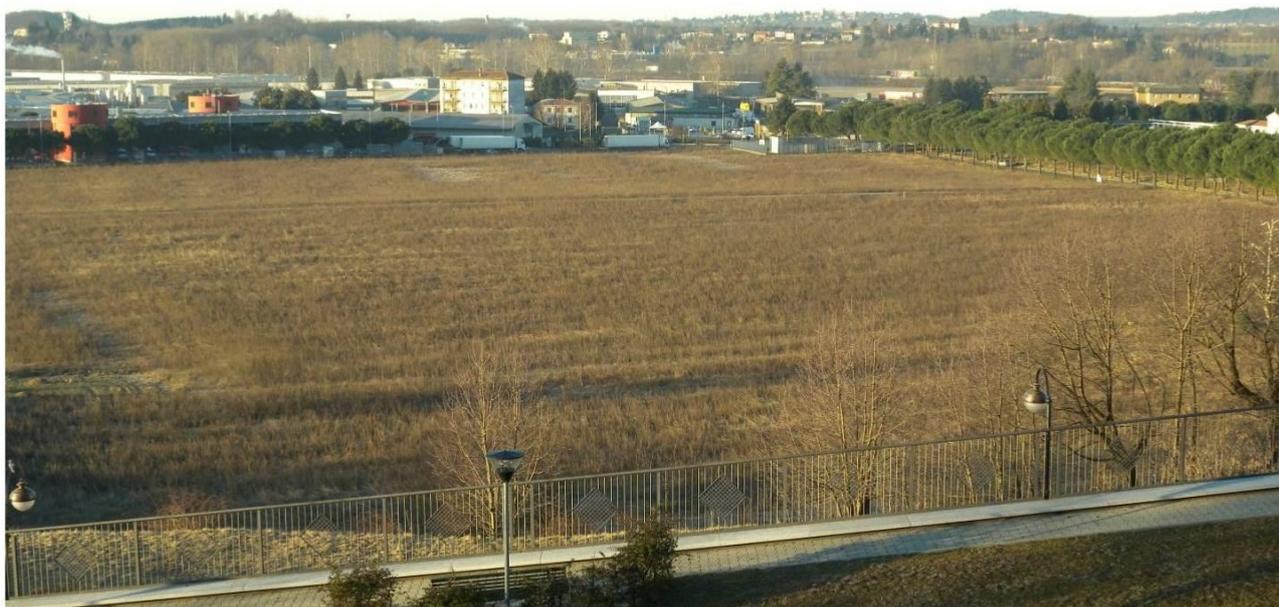
Figura 6 – Campagna invernale AO (02/02/2010)

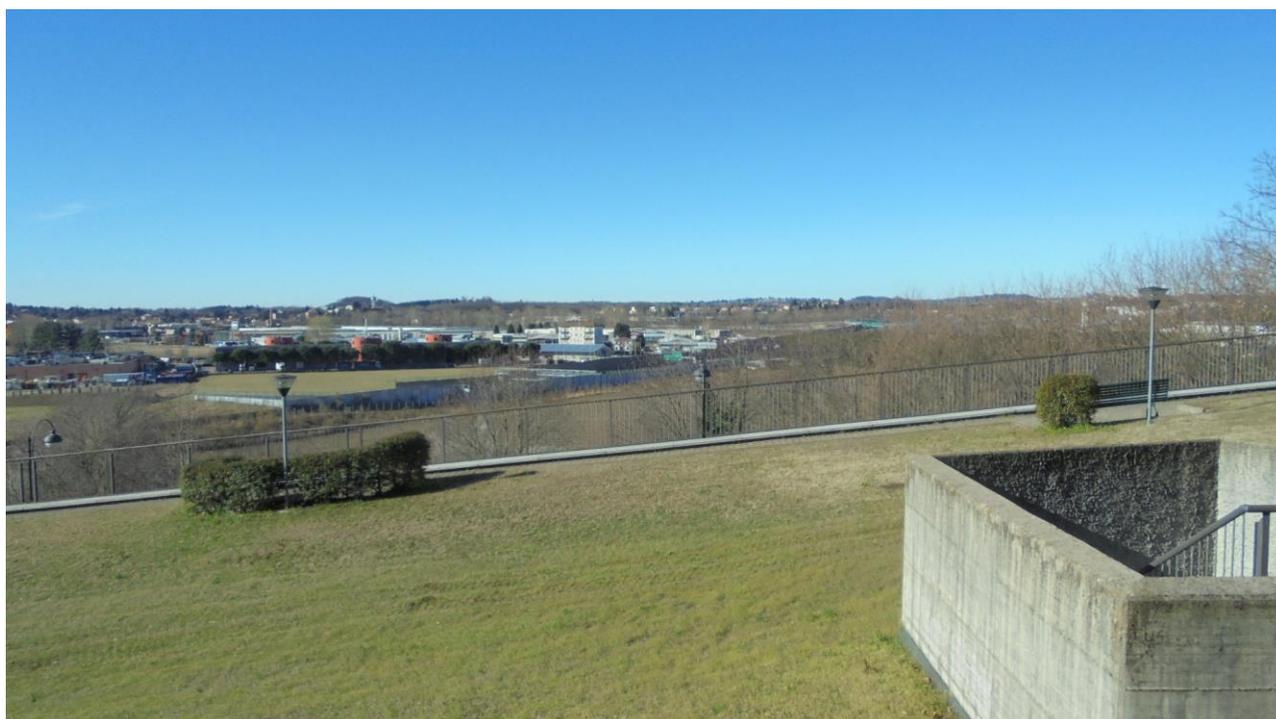
Si riportano, di seguito, le riprese fotografiche realizzate nella fase Ante Operam (2010) e Post Operam 2 (2019) e il confronto fra le riprese AO con fotoinserimento del tracciato e il PO2: come deducibile dalle immagini, lo sviluppo delle mitigazioni intervenuto tra la fase di Post Operam 1 e quella di Post Operam 2, consente di apprezzare un effettivo mascheramento del tracciato nella sua parte bassa. Si presume che nell'arco di qualche anno, con lo sviluppo soprattutto delle specie arboree presenti, tale mascheramento diverrà ancora più efficace.

Figura 7 – campagna invernale PO (12/03/2019)

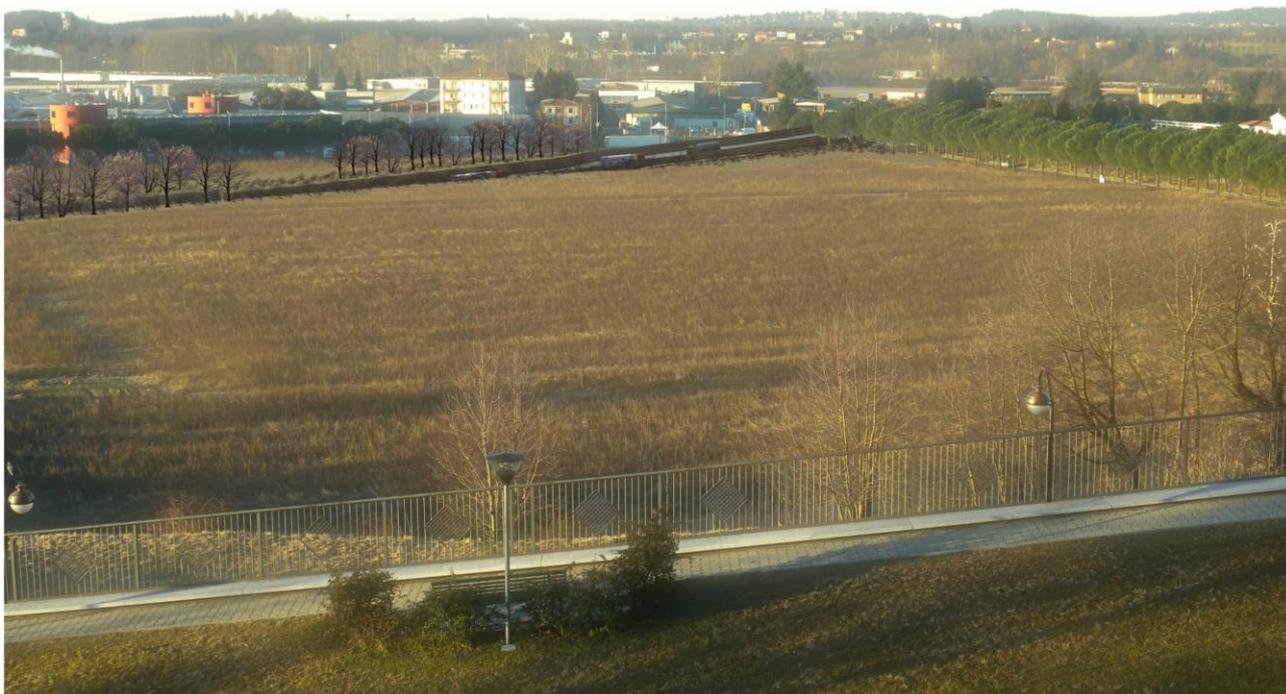
Figura 8 – campagna invernale AO con fotoinserimento del tracciato (02/02/2010)

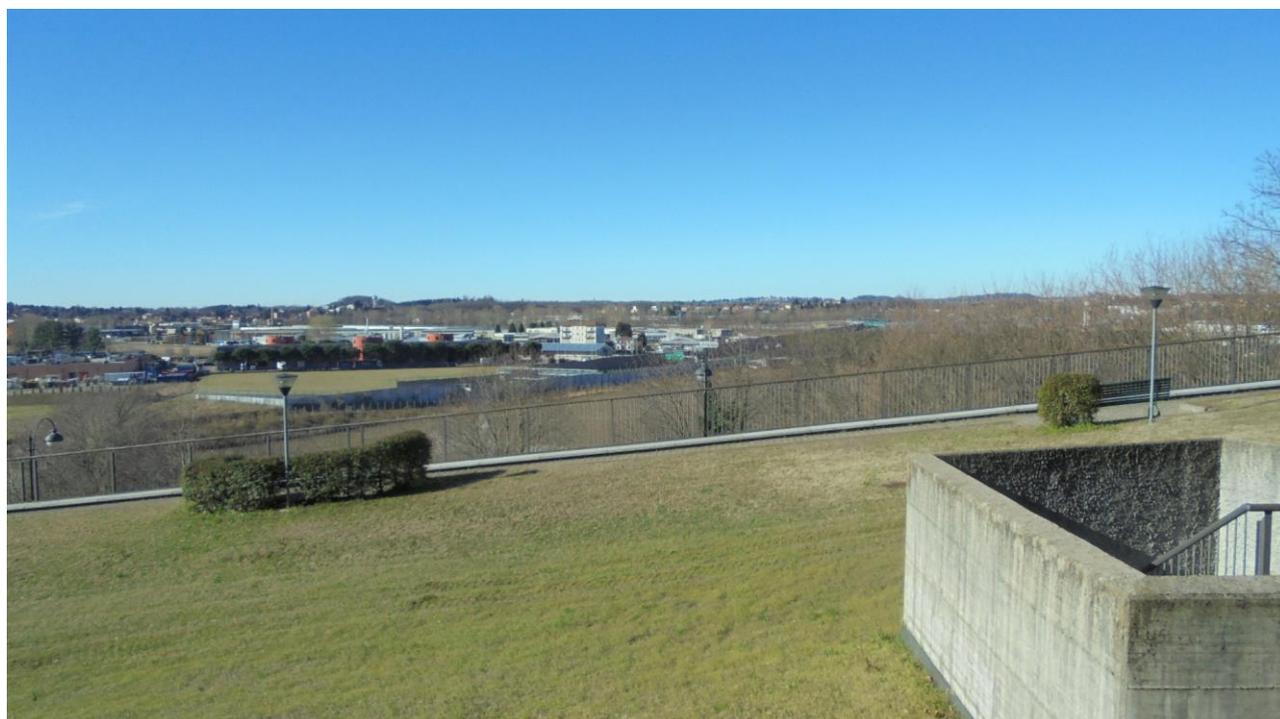
Figura 9 – campagna invernale PO (12/03/2019)

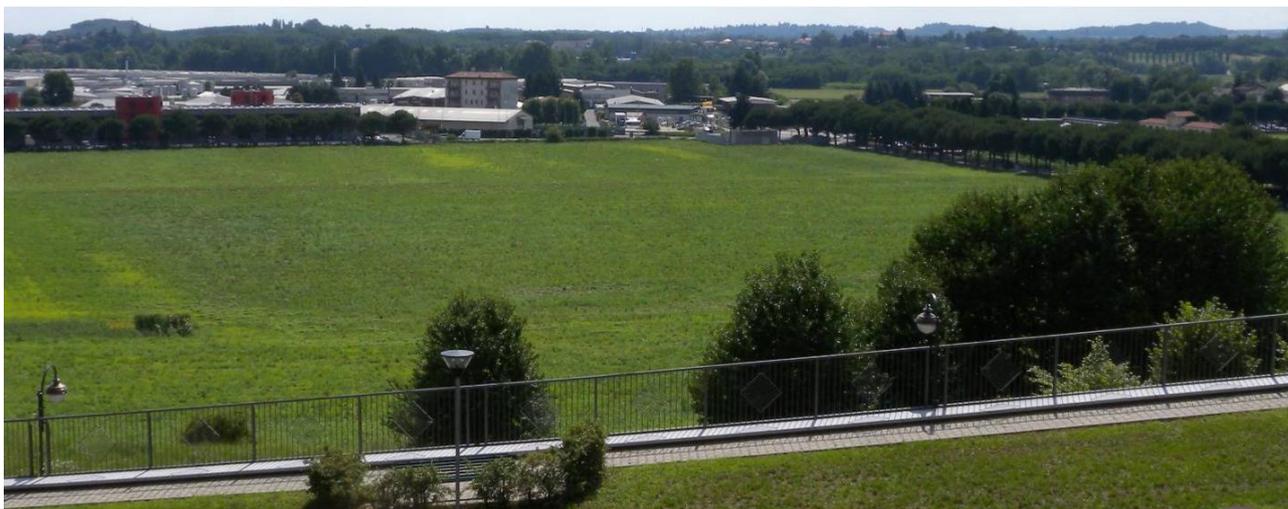
Figura 10 – campagna estiva AO (06/07/2010)

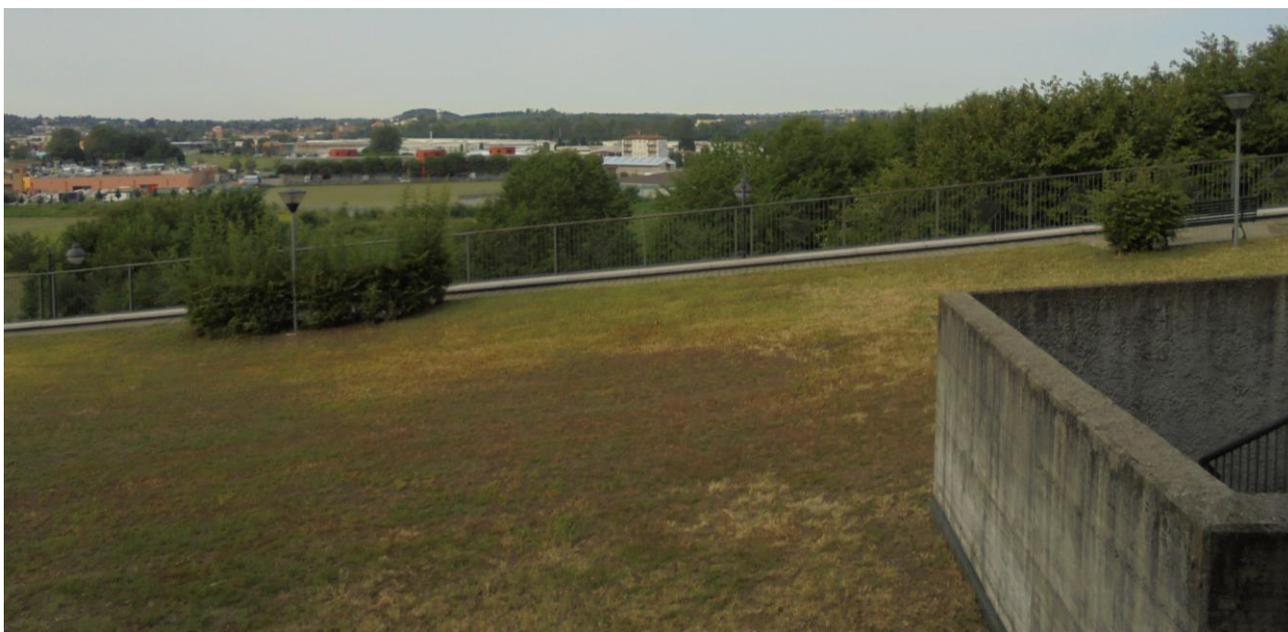
Figura 11 – campagna estiva PO (18/07/2019)

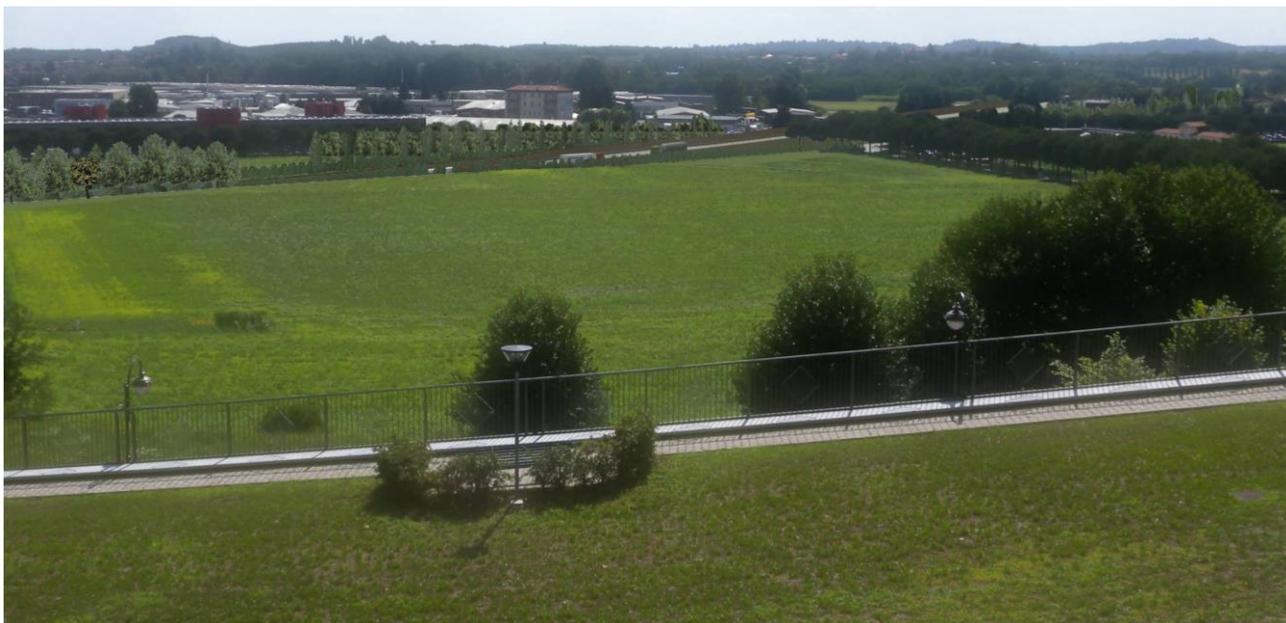
Figura 12 – campagna estiva AO con fotoinserimento del tracciato (06/07/2010)

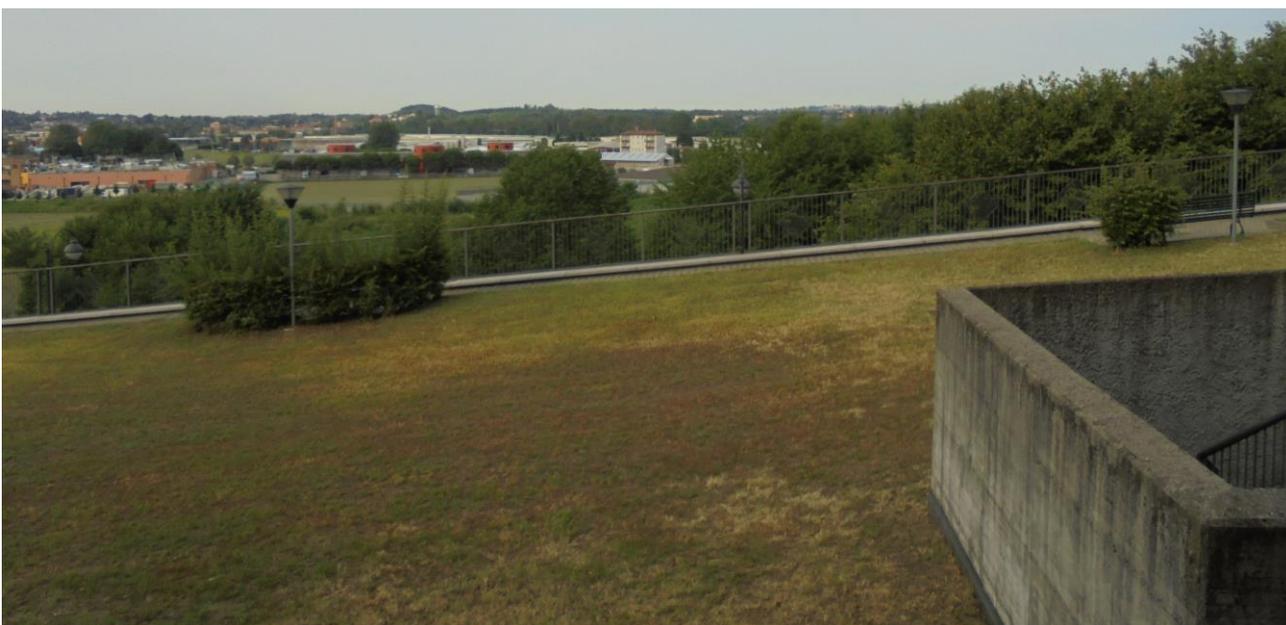
Figura 13 – campagna estiva PO (18/07/2019)

Le principali differenze percepibili in relazione al posizionamento delle barriere antirumore fra AO e PO sono riconducibili ad una variante apportata al Progetto Esecutivo resasi necessaria a causa della rilocalizzazione verso est di un'area di espansione scolastica prevista dal comune di Grandate. La barriera originariamente prevista è stata modificata prevedendo un'altezza variabile decrescente (da 5 m ad 1 m) che permettesse di collegare la sommità del tratto di barriera precedente, di altezza pari a 5 m, con l'imbocco della galleria artificiale di Grandate. Questo adeguamento ha permesso di garantire, oltre a un'adeguata protezione acustica, anche una più consona protezione visiva per la nuova scuola di Grandate. Suddette variazioni hanno comportato

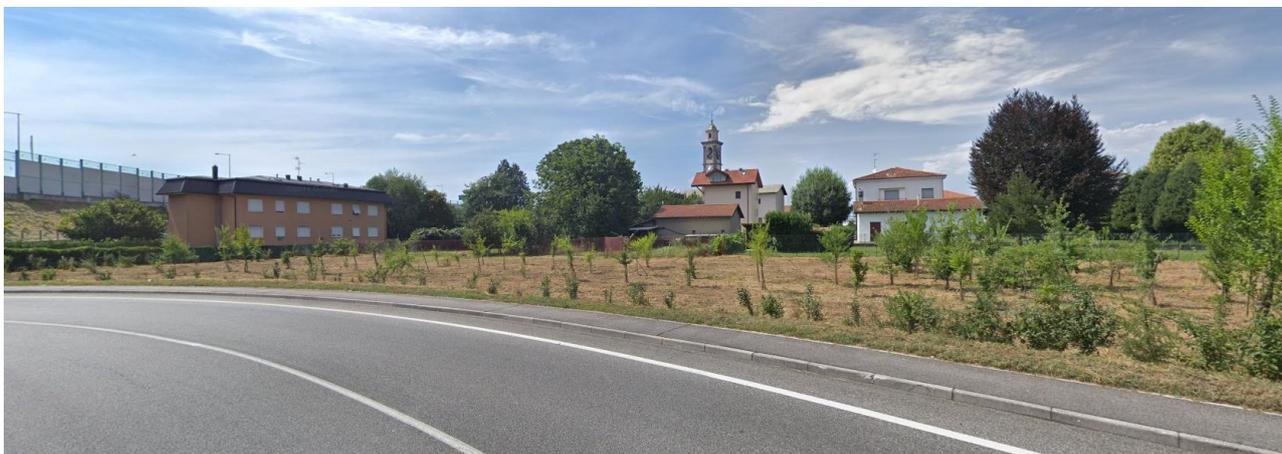
Anche nella zona prossima al recettore RUM-GR-03 si registra un buon accrescimento delle essenze piantumate ad integrazione di quanto già previsto nel Progetto Esecutivo approvato.

Figura 14 – interventi di mitigazione aggiuntivi nei pressi del recettore RUM-BR-03
