## COLLEGAMENTO AUTOSTRADALE

### DALMINE-COMO-VARESE-VALICO DEL GAGGIOLO E OPERE AD ESSO CONNESSE

### Monitoraggio ambientale POST OPERAM

### Relazione specialistica PO2 2019

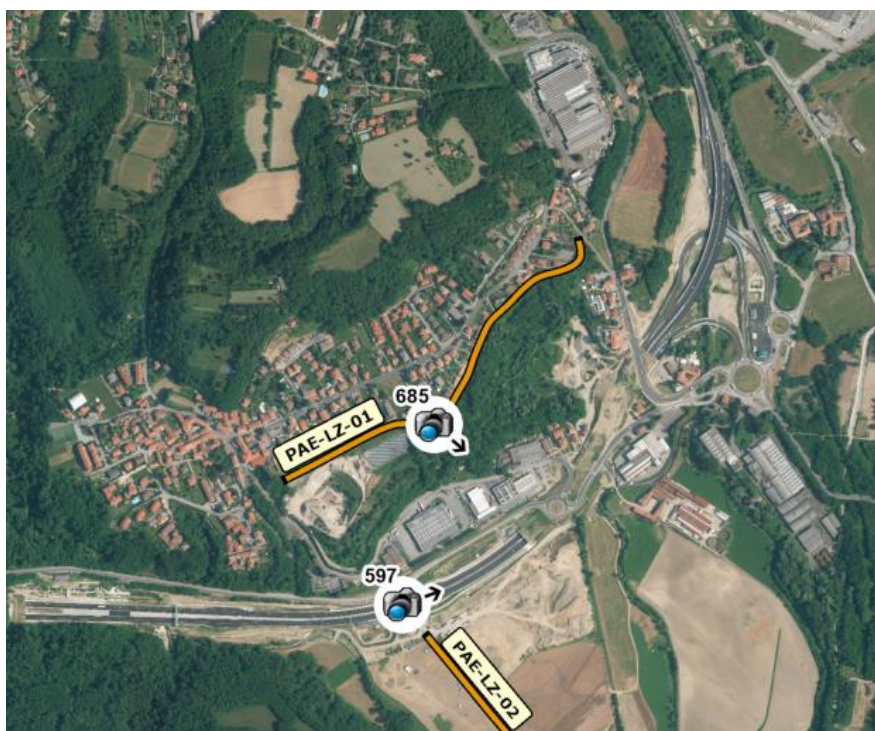
**Figura 2 – identificazione fronte di monitoraggio PAE-LZ-01 su ortofoto 2015**

L'area in esame, identificata dal codice PAE-LZ-01, è ubicata nel comune di Lozza (VA) come di seguito riportato (Figura 2).

L'area d'indagine è caratterizzata, a nord, dal rilievo collinare su cui sorge il centro abitato di Lozza e, a sud, dalla valle dell'Olonza. La zona maggiormente antropizzata è posta a ridosso della collina dove, sul lato ovest, si trovano i nuclei di più antica formazione. All'interno dell'abitato si ritrovano testimonianze della memoria storica del luogo quali edifici religiosi e rurali di pregio. L'intero nucleo abitato è circondato da ampie zone boscate soggette alla disciplina del D. Lgs 42/2004, principalmente disposte sui versanti con minore esposizione solare e sui versanti a maggiore declivio, mentre una dominanza di robinie si riscontra sui versanti maggiormente soleggiati. A sud dell'abitato, lungo le pendici del rilievo, si trovano due aree di cava che si interpongono tra il centro abitato e la sottostante zona industriale-commerciale. In questo contesto va ad inserirsi il tracciato della A60 di nuova realizzazione. Tale area produttiva si estende ai piedi del versante della collina, lungo la S.P. 57, tra la rotatoria sita in corrispondenza del cimitero e la rotatoria della zona industriale di Lozza. A sud della S.P. 57 si apre un'ampia zona pianeggiante condotta principalmente a seminativo. Tale area è definita dal P.T.C.P. di Varese (alla data di stesura del presente documento, in fase di revisione) *area di rilevanza ambientale* (L. R. n.86 del 1983), per i suoi caratteri di notevole

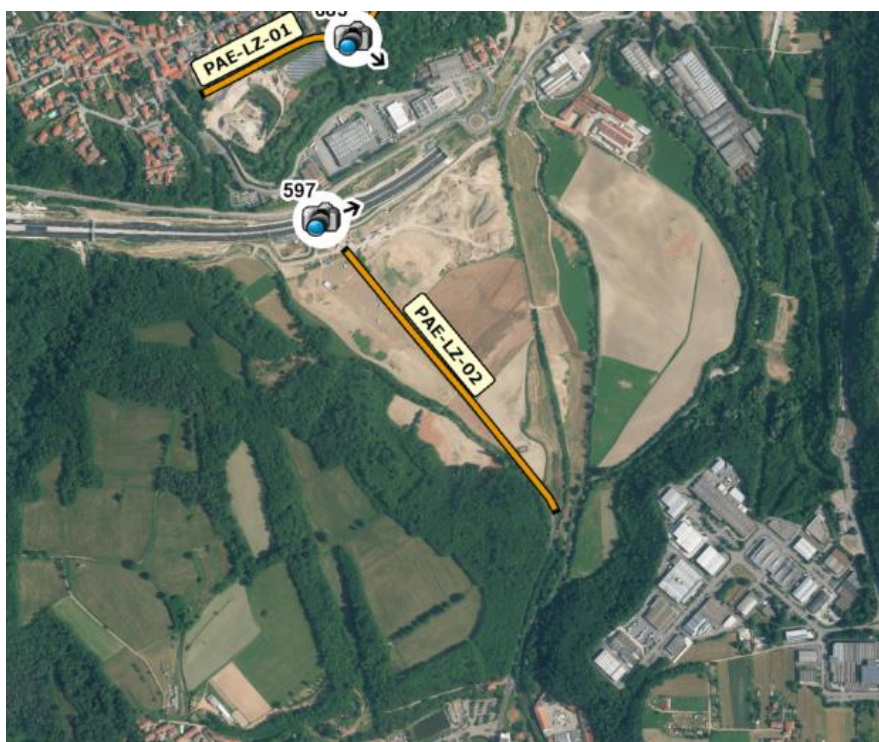
**Figura 3 – identificazione fronte di monitoraggio PAE-LZ-02 su ortofoto 2015**

L'area in esame, identificata dal codice PAE-LZ-02, è ubicata nel comune di Lozza (VA) come di seguito riportato (Figura 3).

Ai piedi del versante sud della collina su cui sorge il nucleo abitato di Lozza si rileva una zona industriale superata la quale si apre un'ampia area pianeggiante condotta principalmente a seminativo, con inclusioni di superfici a prato e pascolo. Ciò che resta, infatti, del territorio pianeggiante che non è stato oggetto di sviluppo urbanistico, mantiene ad oggi un uso agricolo, con colture foraggere destinate all'attività zootecnica. Il sito d'indagine è caratterizzato da una notevole presenza di zone boscate soggette alla disciplina del D. Lgs 42/2004, principalmente disposte sui versanti con minor esposizione solare (e sui versanti a maggiore declivio), mentre una dominanza di robinie si riscontra sui versanti a maggior soleggiamento dove gli spazi aperti a prato vengono progressivamente sostituiti da fasce boscate pioniere. Ai piedi dei versanti collinari si riconoscono i corsi d'acqua quali il fiume Olona, a carattere laminare, che attraversa la piana, ed il Torrente La Selvagna, a regime torrentizio, che scorre ad ovest dell'area pianeggiante a ridosso del bosco. Essi, insieme alle rispettive fasce di rispetto, risultano vincolati dal D. Lgs. 42/2004. La vegetazione presente lungo le rive dell'Olona, ai margini delle superfici coltivate, è caratterizzata da strette fasce

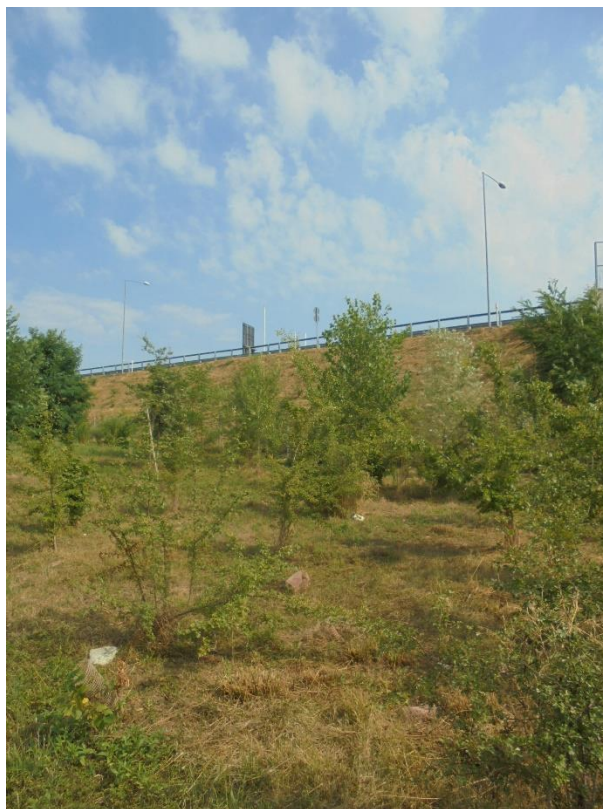
**Figura 4 – dettaglio mitigazioni rilevato**

Al fine di mitigare l'impatto visivo del tratto in rilevato del tracciato, tra i nuclei residenziali e industriali a sud di Gazzada Schianno, sono state piantumate delle fasce di mascheramento di tipo arbustivo lungo le carreggiate; tale scelta è scaturita dall'esiguità degli spazi liberi a disposizione. A tergo dei muri sono state posizionate delle piante rampicanti del tipo *Hedera helix*.

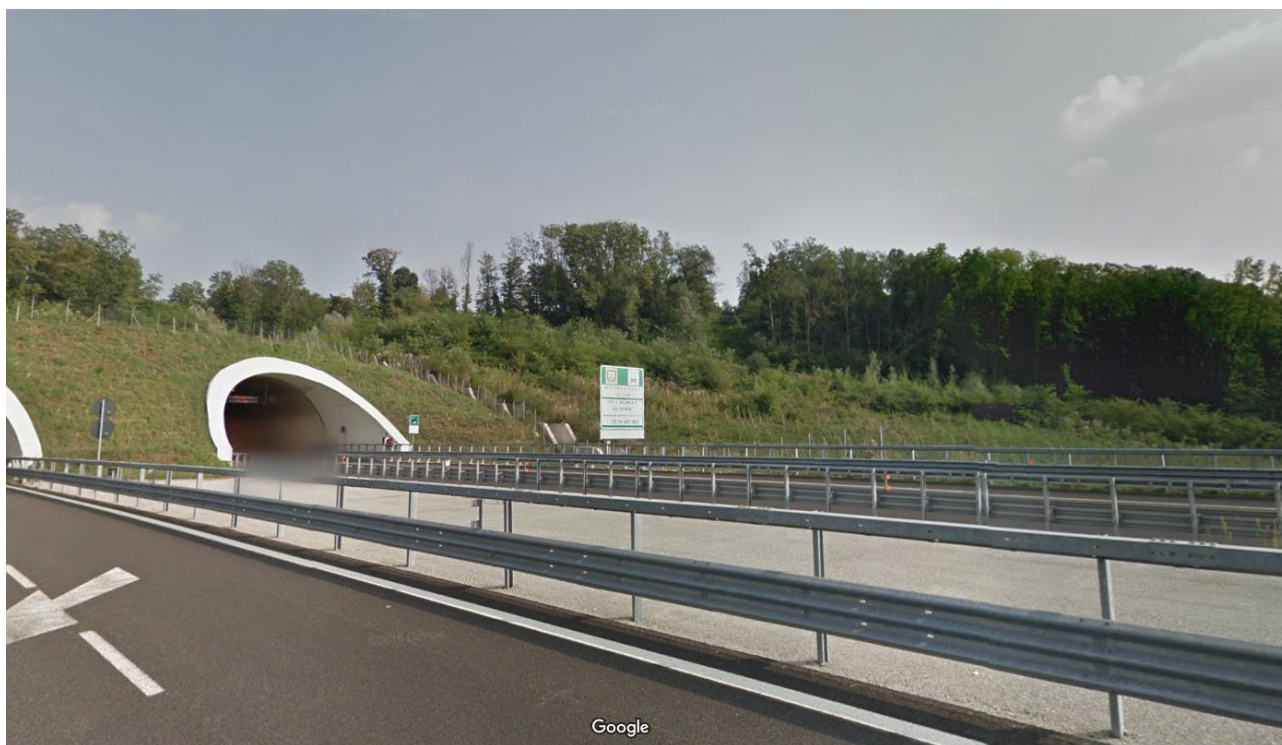
**Figura 5 – opere a verde presso l'imbocco della galleria Morazzone (lato Gazzada)**

Per il potenziamento vegetazionale tra le aree intercluse delle rampe in progetto, sono state realizzate fasce di mitigazione di arbusti e fasce arboreo-arbustive, mentre per consentire il collegamento dei lembi arborati residuali esistenti, si sono piantumate fasce arbustive proprie della consociazione di Alneto di Ontano nero. In corrispondenza del versante dell'imbocco della galleria Morazzone sono state realizzate opere d'ingegneria naturalistica quali le cordunate, in cui sono state messe a dimora fasce arboreo-arbustive e macchie boscate; per la protezione dei lembi boschivi interferiti dal passaggio del tracciato, sono state inserite fasce di arbusti e fasce arboreo-arbustive. Un'ampia area posta a nord dell'imbocco della galleria è stata soggetta a ripristino della vegetazione esistente prima dei lavori tramite la piantumazione di un bosco della consociazione del castagneto.
