COLLEGAMENTO AUTOSTRADALE

Monitoraggio ambientale POST OPERAM

Componente Suolo - Nota tecnica di approfondimento

Terre e rocce da scavo utilizzate nei rimodellamenti degli imbocchi della galleria Morazzone

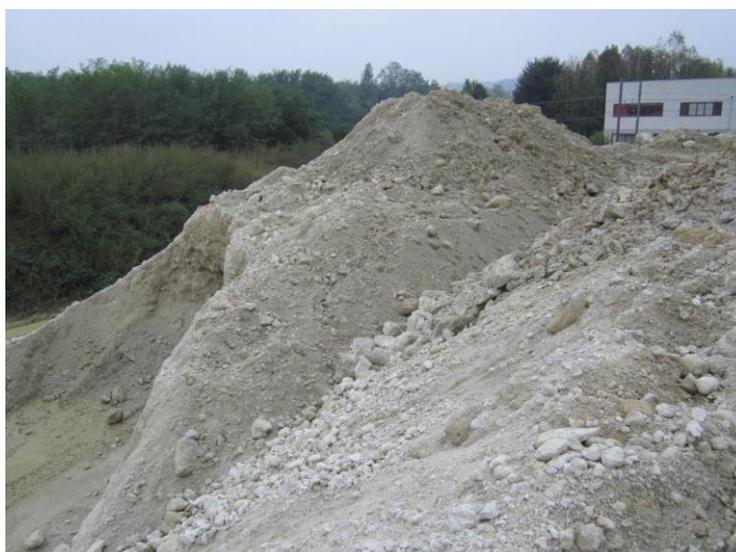
Fotografia 1 – Smarino galleria Morazzone

Viene dunque confermato che il materiale grigio ritrovato nel sondaggio possa essere riconducibile al riporto effettuato con il materiale proveniente dallo scavo della galleria Morazzone così come previsto dal Piano di Gestione delle Terre e Rocce da Scavo approvato.

Si riporta di seguito la documentazione fotografica del materiale di smarino presente presso l'area di cantiere in oggetto.

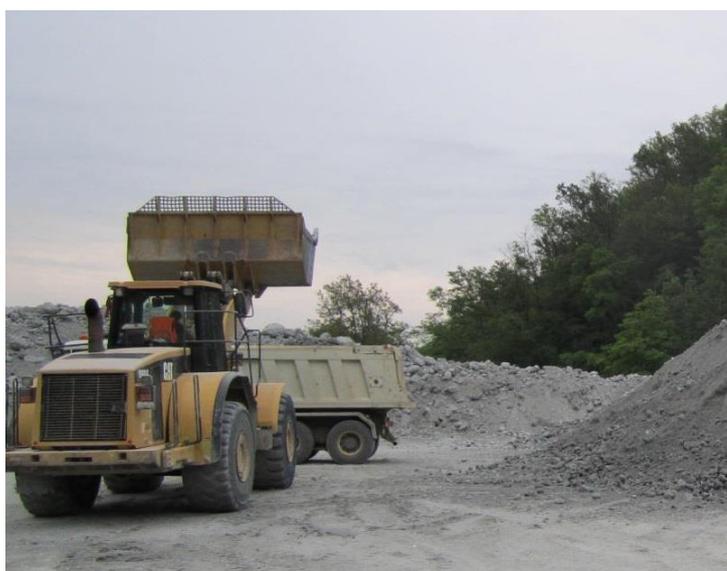
Fotografia 2 – Area di deposito smarino galleria Morazzone presso C.O.V1

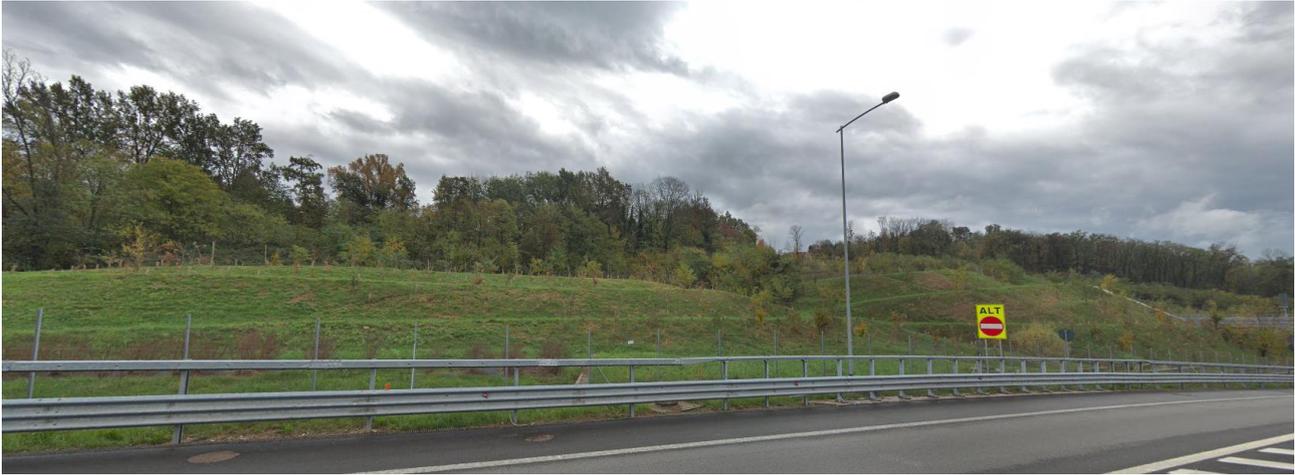
Fotografia 3 – ripristino della ex area di cantiere C.O.V1

Presso l'area in oggetto è stato messo a dimora un bosco della consociazione del castagneto, consociazione già presente nell'ambito naturalistico agricolo-periurbano della zona. Al momento del sopralluogo per il prelievo dei campioni di suolo le essenze piantumate sono apparse vive ma, in alcuni casi, trascurate dal punto di vista manutentivo. APL ha provveduto, nel corrente anno (2019), ad eseguire un intervento di manutenzione straordinaria di sfalcio dell'erba e potatura delle piante. Si riporta di seguito una fotografia dell'area scattata dalla SP57 (Strada Provinciale della Selvagna).
