COLLEGAMENTO AUTOSTRADALE

DALMINE-COMO-VARESE-VALICO DEL GAGGIOLO E OPERE AD ESSO CONNESSE

MONITORAGGIO AMBIENTALE CORSO D'OPERA

Relazione annuale CO 2012

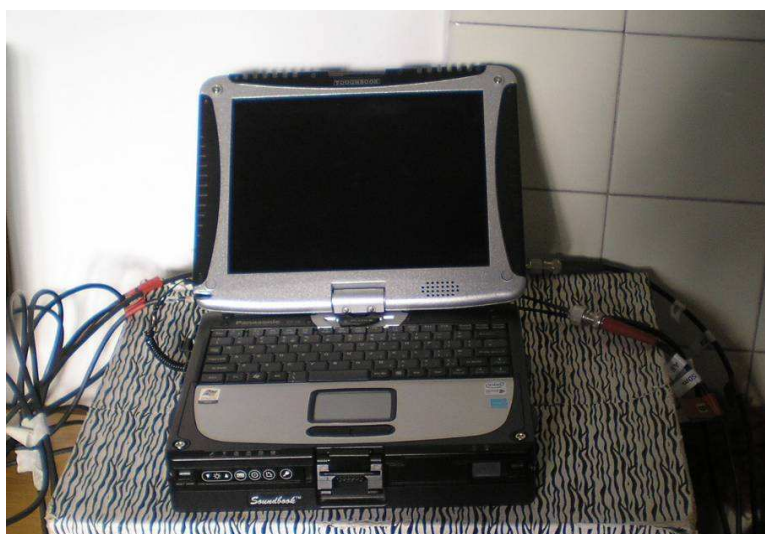
Figura 3.3: Analizzatore Sinus mod. Soundbook S/N 6255

La strumentazione per la misura delle vibrazioni è costituita essenzialmente da un trasduttore in grado di trasformare la vibrazione in un segnale elettrico, da una apparecchiatura per il condizionamento dei segnali e da un sistema per la registrazione delle grandezze misurate.

Di seguito è riportata un'immagine dello strumento utilizzato in tutte le campagne di misura.
